# Union Hotel AS – vurdering av stabilitet i bergvegg Gjørvahaugane, Geiranger, SK.

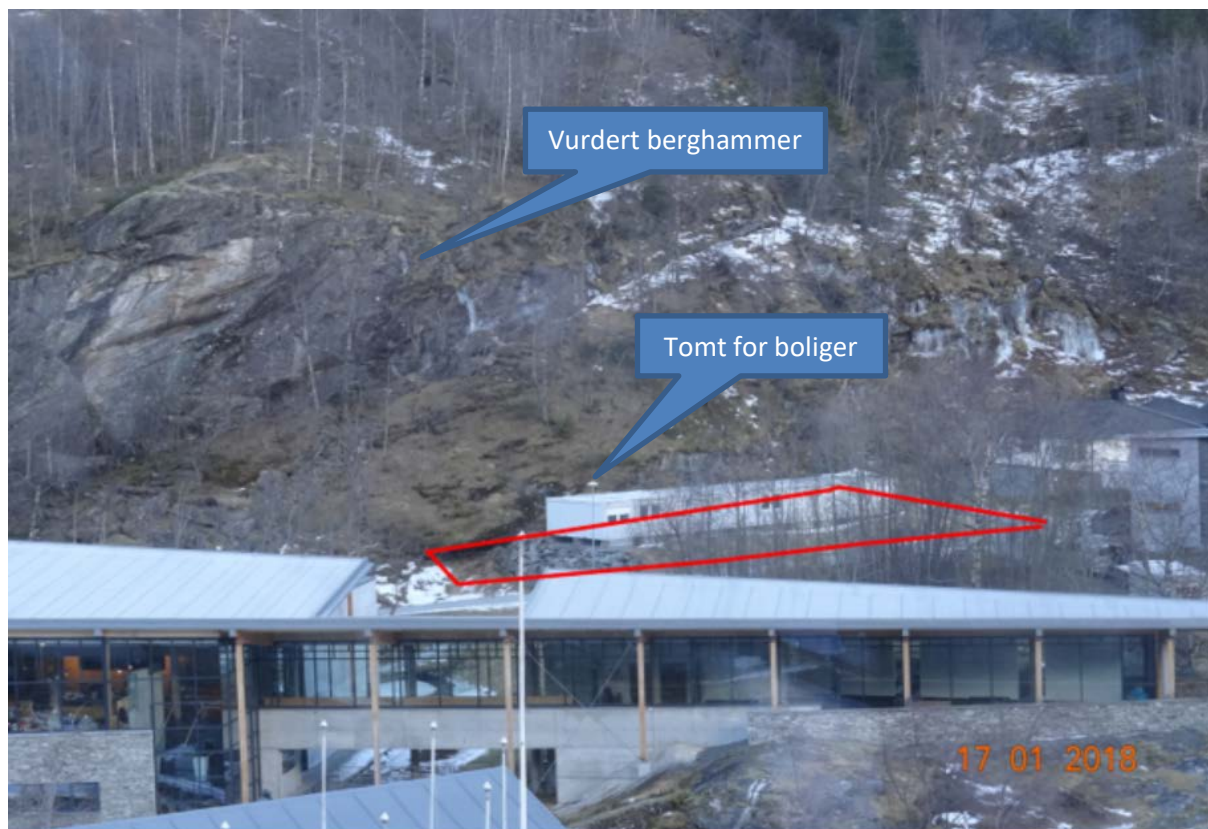
**Aktuelt tomteområde sett fra Union Hotel**

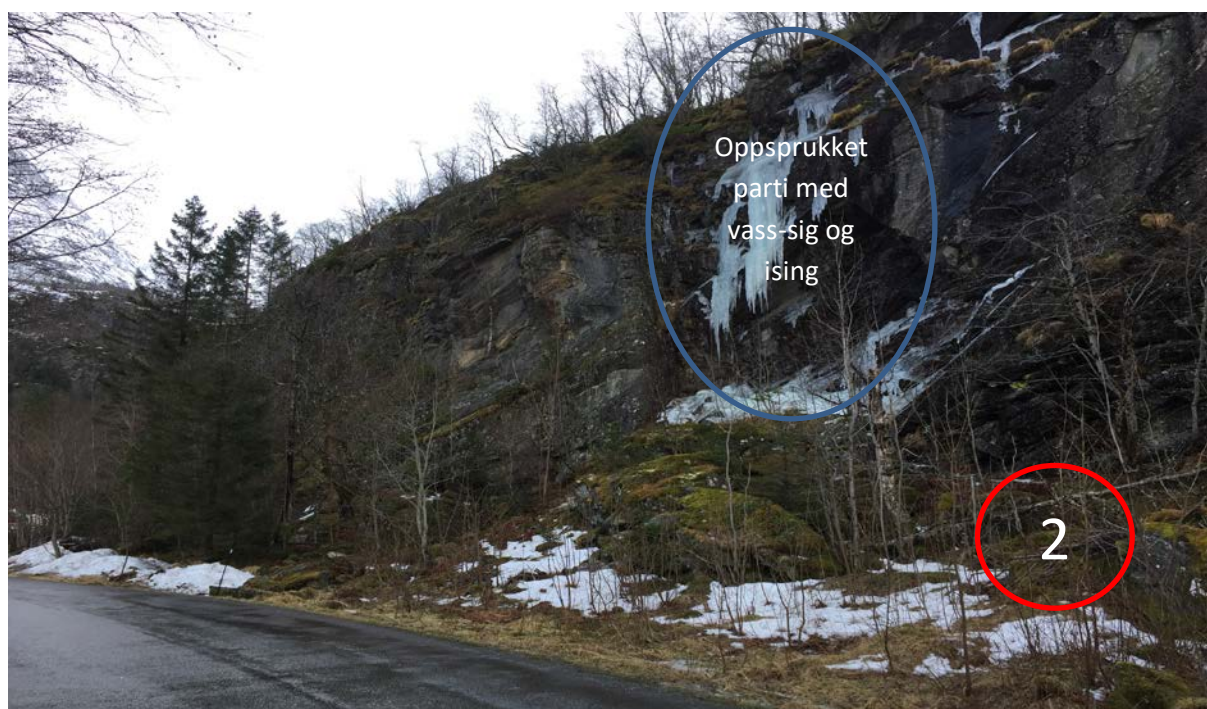
*Bildet viser deler av område 2, som er tenkt som parkering*

I overflaten er det imidlertid flere soner med sprekker, riss, avskallinger og mindre utfall som tyder på at det kan være løse partier som må renskes ned eller sikres med bolter. Areal merket (2) på kartet s. 3 er tenkt benyttet som parkering og ligger tett inntil bergveggen, og byggeaktivitet på tomt merket (1) vil også medføre mye ferdsel i området.

*Det er derfor behov for kontroll av stabiliteten i bergveggen og utføre nødvendig sikring, både som arbeidssikring i forbindelse med det planlagte anleggsarbeidet og permanentsikring for den senere bruken av området. Hele bergveggen må derfor sjekkes grundig for bom-fjell, mindre løse partier renskes ned og det må monteres bolter som sikring av større, ustabile blokker. Områder med vann og frostsprengning sjekkes spesielt godt, og det bør monteres isnett der det vil danne seg is i perioder med frost.*

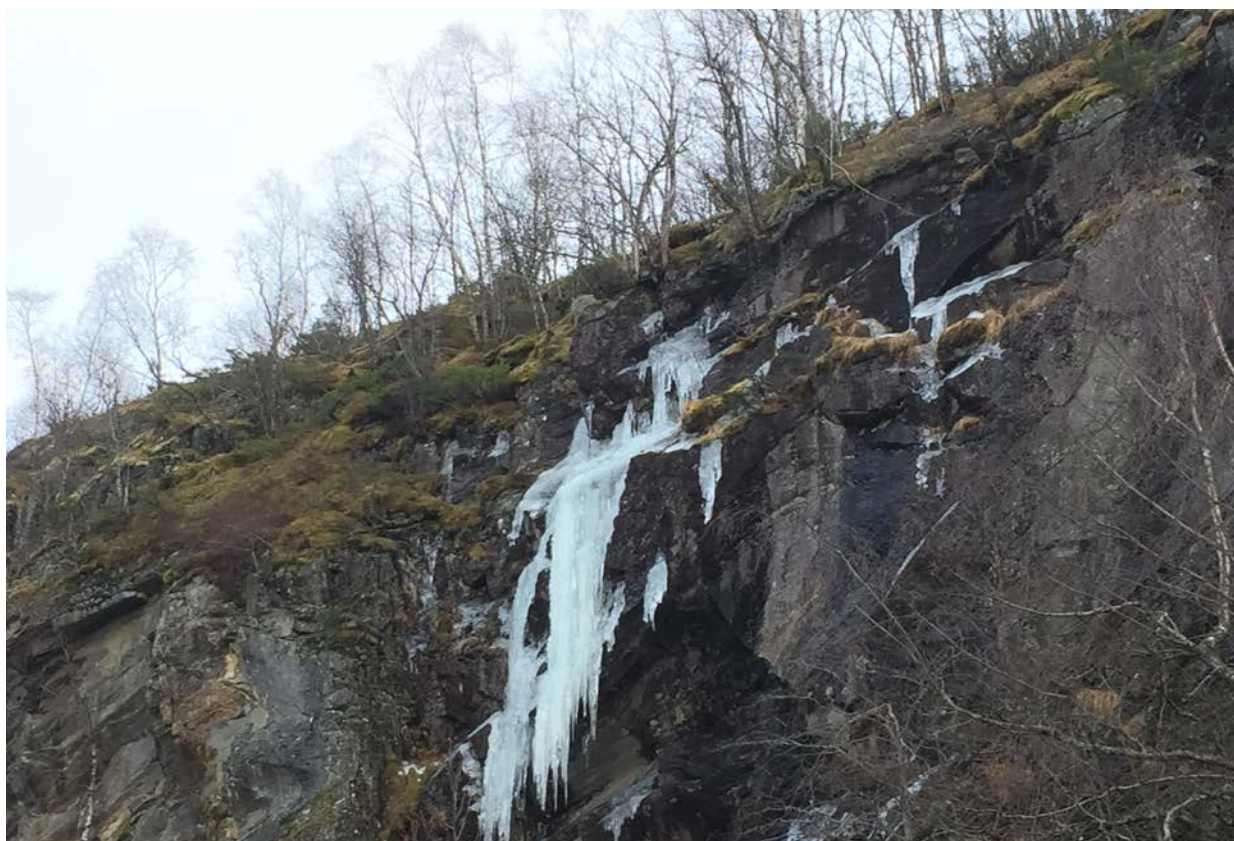
**Nærbilde som viser oppsprukket område med vann i sprekker og is**

Det meste av bergoverflaten i veggen er tørr, men i noen soner er det slepper som fører vann og der henger det store istapper, se bildet s. 3 og over. Når isen smelter og faller ned, kan dette utgjøre en fare for underliggende områder. Slike områder er det derfor spesielt viktig å gå nøye over med spettrensk, da gjentatt frost og tining gjerne sprenger løs blokker som kan ramle ned.

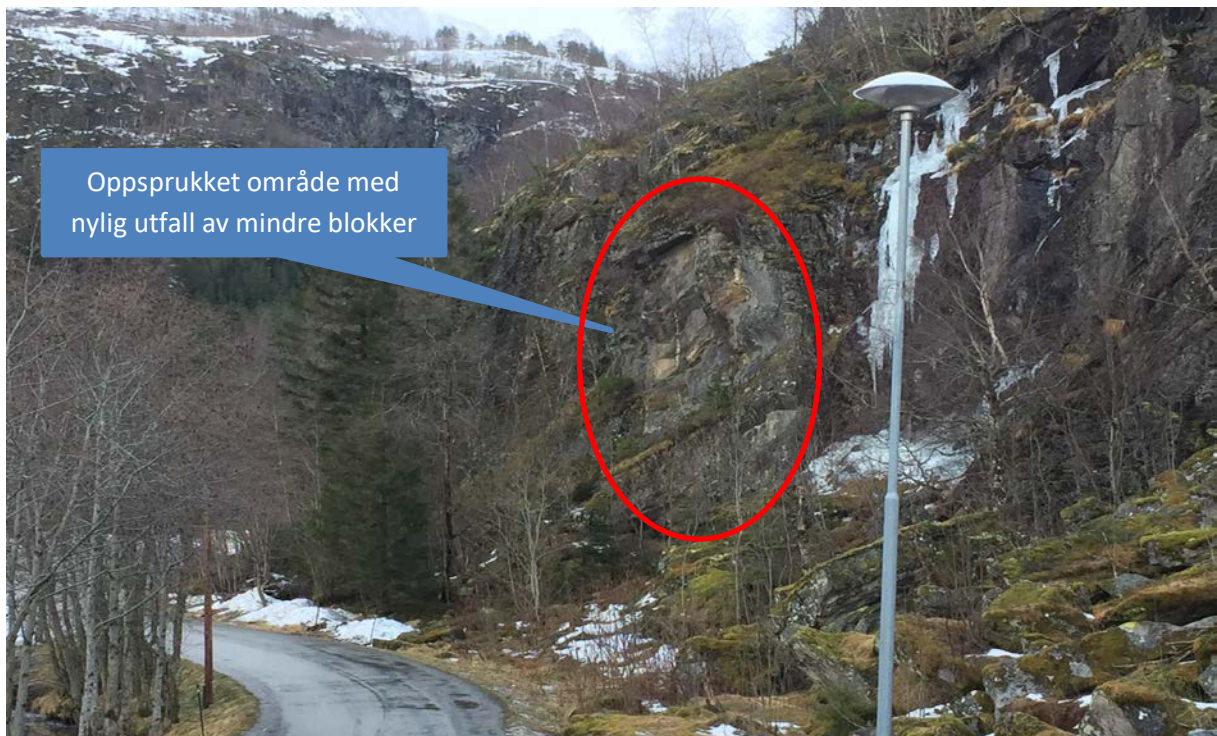
Som før nevnt er berget i hammeren en foldet gneis med tydelig lagdeling, og flere steder er det lyse partier som kan tyde på nylig utfall av større og mindre blokker, se bilder på de neste sidene. Under bergveggen er det en steinur bestående av for det meste grove blokker som trolig har ramlet ned for lenge siden, da ura er overgrodd av mose og delvis også vegetasjon og småskog.

**Bilder over og under viser mindre parti i bergveggen med tegn til nylig utfall**

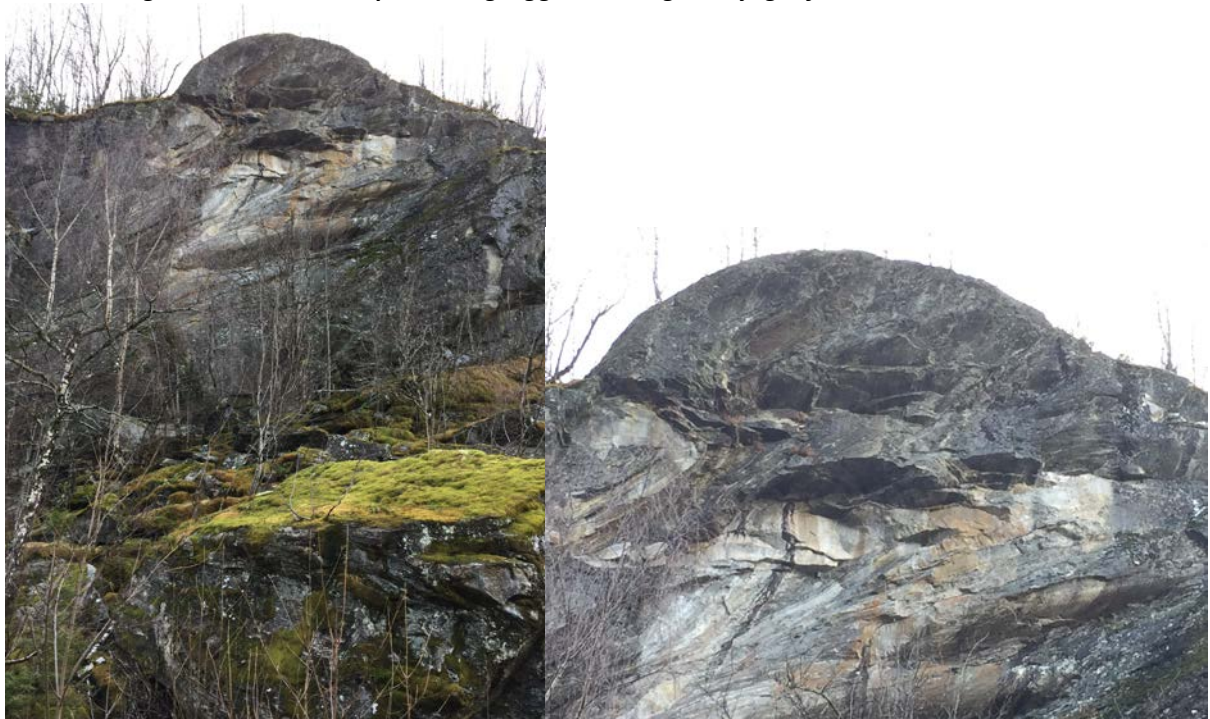
**Bilder over viser tydelige utfall under høyeste toppen og grov steinur under (bildet til v.) Tilh nærbilde av utfall**

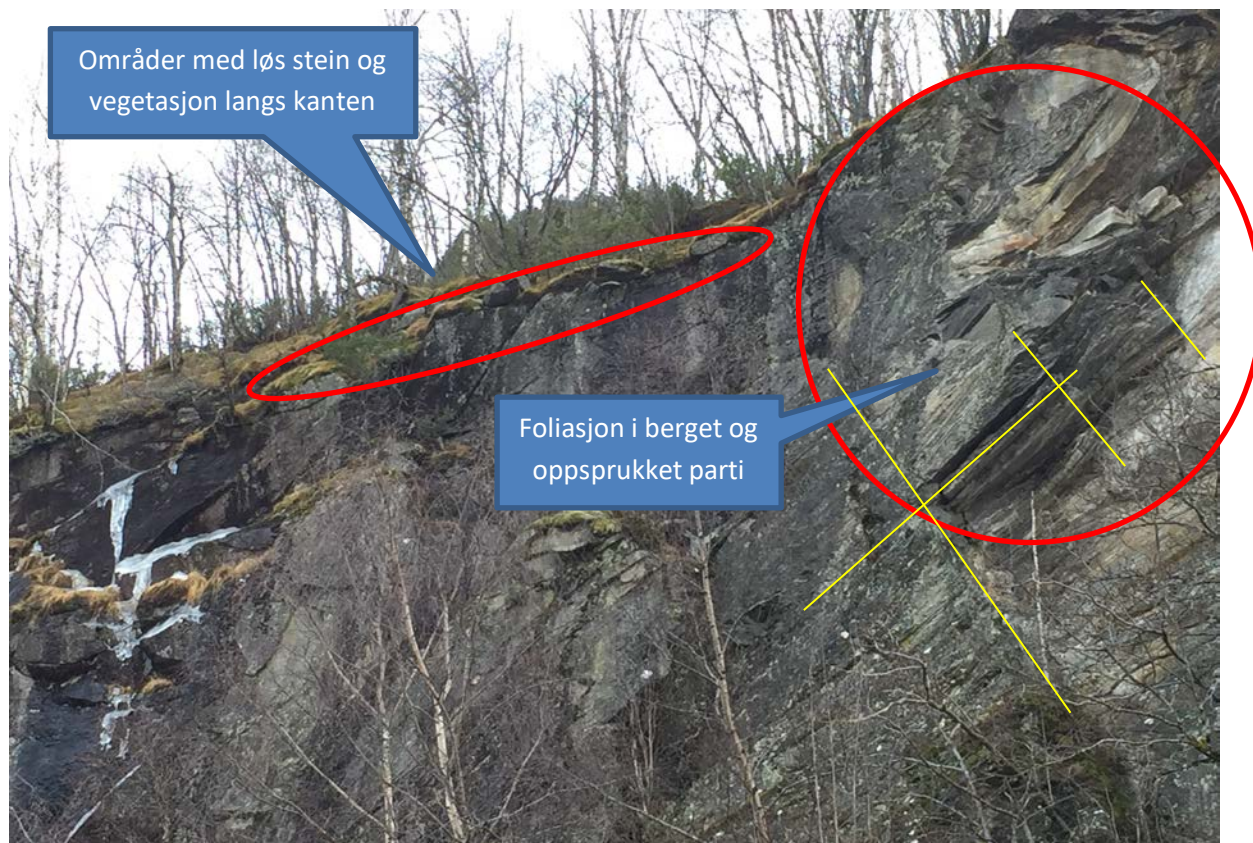
**Bildet viser område med mye løst berg der det vil være behov for kontroll, spettrensk og kanskje noen bolter. Bildet viser også løs stein og vegetasjon langs kanten av skrenten**

Dominerende sprekkesystem i berget går langs foliasjonen som stryker skrått mot øst (ca. 45°) og faller svakt bakover i terrenget, se bildet over. Videre er det et system tilnærmet loddrett på foliasjonen og med retning N-S. Det er også en tredje sprekkeretning tilnærmet parallellt med bergveggen.

Som bildet over også viser, er det en del løse blokker langs kanten av veggen, og en del småskog og vegetasjon som bør fjernes, både langs kanten på toppen av hammeren og i steinura nedenfor, spesielt i østenden av areal (2) der det vokser noen større grantre. Disse bør fjernes for bedre å komme til med kontroll og sikring av berget bakom, se bildet øverst på s. 5.

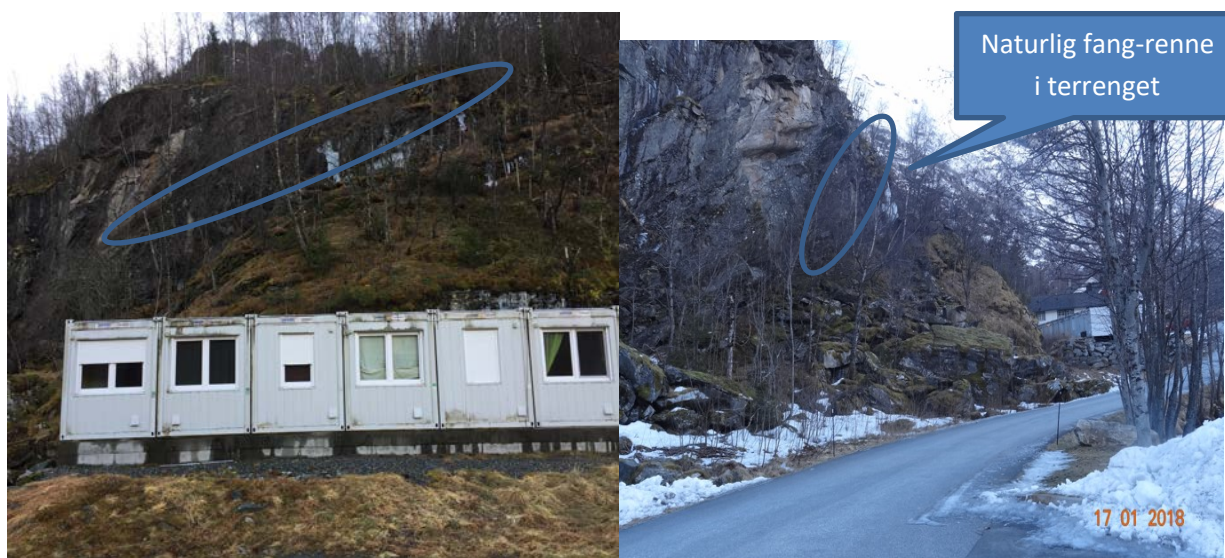
Området for planlagt bygning (1) ligger et stykke fra den bratteste delen av bergveggen, og det er dessuten en naturlig hylle eller et lite «gjøl» som strekker seg skrått oppover bak tomten under den bratteste skrenten, og som vil fange opp eventuelle nedfall i dette området, se bilder under.

Bildene over viser plassering av en naturlig hylle eller et markert søkk i terrenget over og bak tomten og rett under bergveggen. Dette vil fange opp eventuelle nedfall fra brattskrenten bakom. Her vokser det også en del skog som vil virke skjermende og bør ikke fjernes.

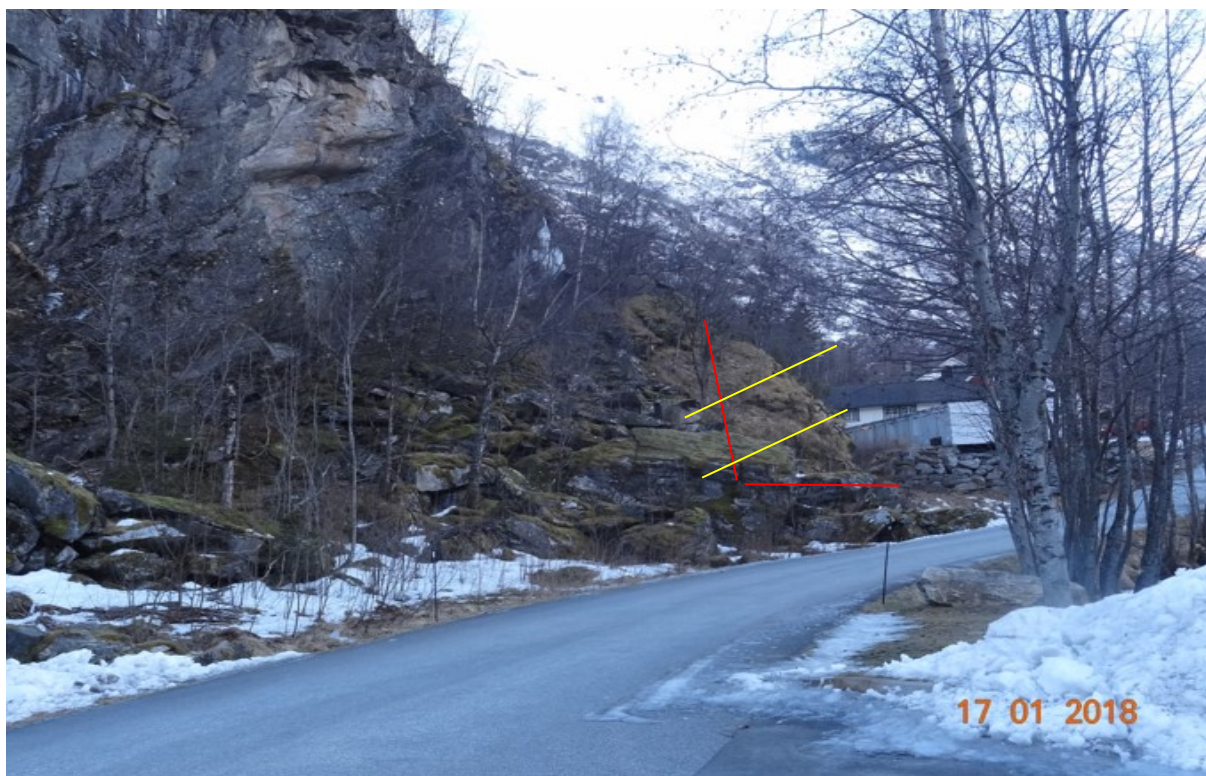
Bildet over viser tomten der det er planlagt bygging av boliger (der brakkeriggen nå står). En utvidelse av tomten med fjerning av en «bergskalk» i bakkant som vist på bildet (rød strek) kan være en mulighet om det trengs mer plass. Et tiltak som dette vurderes også som trygt forutsatt at den nye bergveggen renskes og sikres på en god måte. Strukturen i berget (gule streker) faller bakover i terrenget og forsterker stabiliteten.

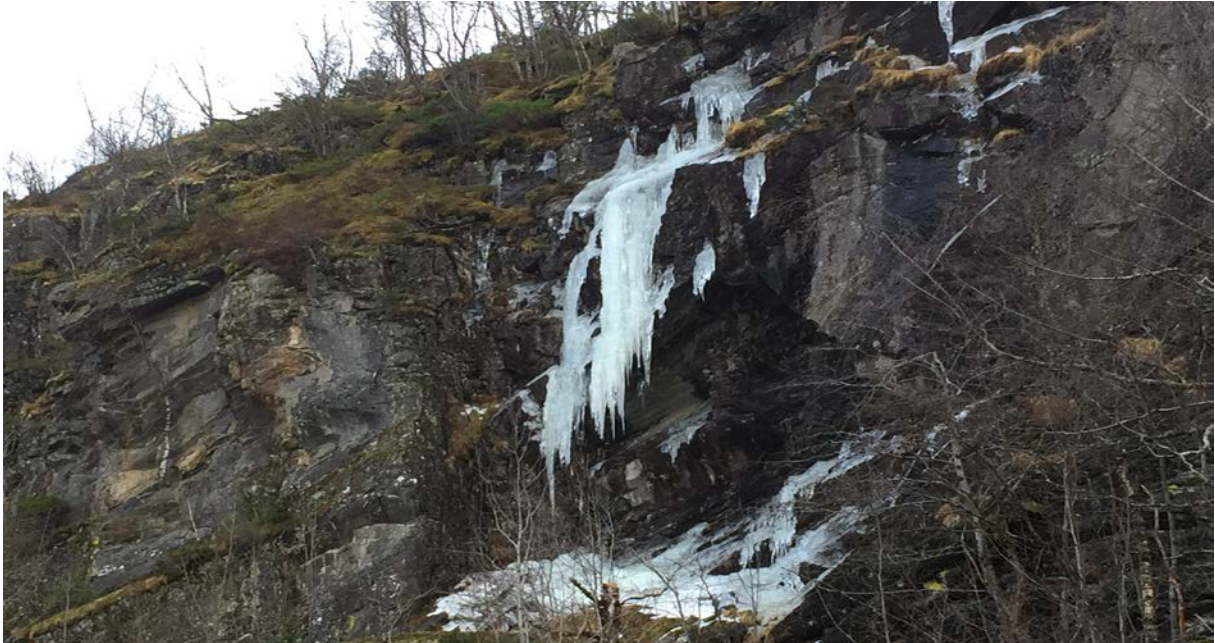
Områder med vannsig og der det dannes is i kuldeperioder må sjekkes ekstra nøye ettersom det på slike steder ofte er mye løs stein på grunn av frostsprengning.

**Område med vannsig og behov for isnett**

Områder med vann og fuktighet sjekkes ekstra nøye. Løse blokker renskes ned, større sikres med bolter og det monteres isnett som festes på kanten av stupet og går ned til 1-2 m over foten av veggen. Det kan også vise seg nødvendig med sikring med nett i andre deler av veggen der berget er spesielt oppsprukket og sikring med bare bolter er vanskelig.
