## Notat: vurdering av erosjonssikringstiltak i utvidet område ved Svemorka.

### Bakgrunn

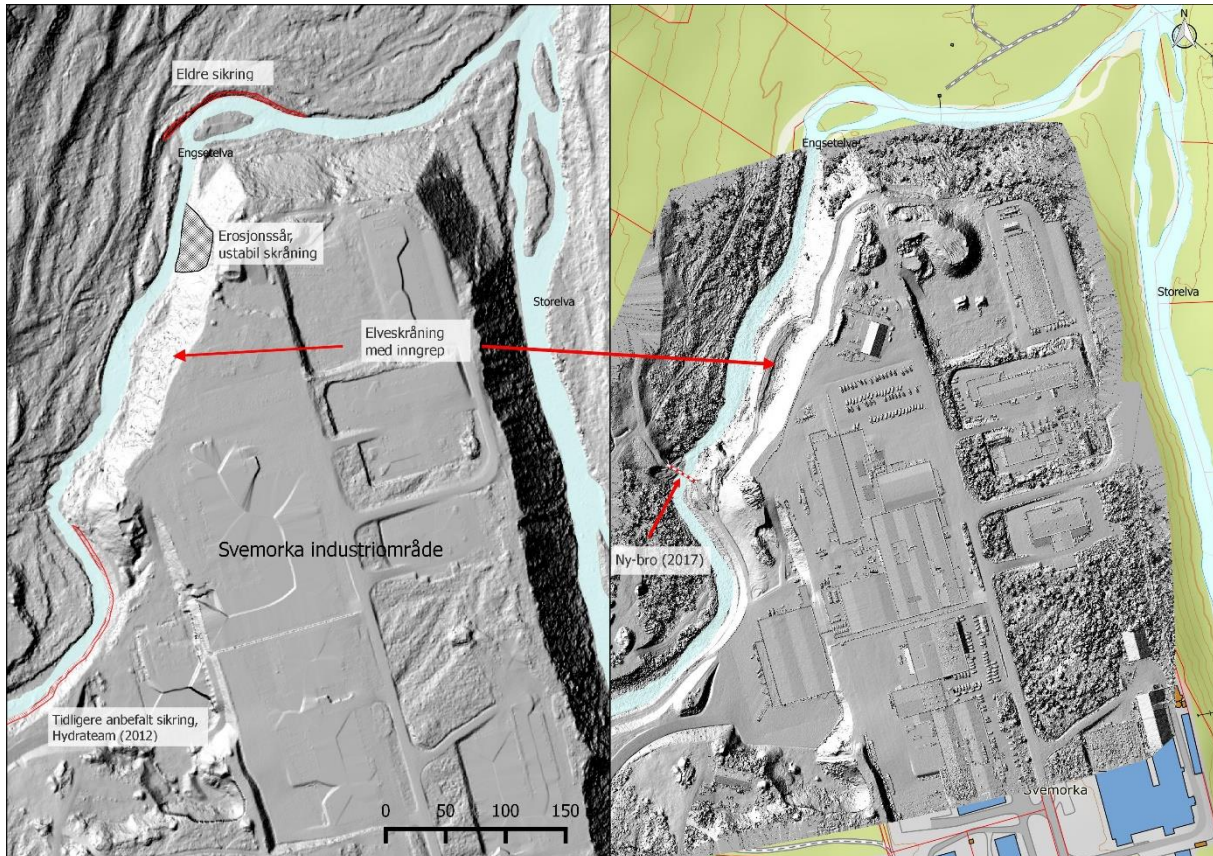
Figur 1 Sammenligning av terrengmodeller fra 2015 (NDH Møre Vest 2pkt) og terrengmodell fra 2017 (Longvas oppmåling)

Hele høyre bredde av Engsetelva i det aktuelle området, mot Svemorka, er av breelavsetninger. Man kan se fra terrengdata (figur 1) at det har skjedd relativt store endringer i elveskråningen på høyre bredde av Engsetelva, nedstrøms ny-gangbru som følge av anleggsarbeid. Området var tidligere dekt av skog og hadde kontinuerlig skråning ned mot elveleiet. Det har tydelig blitt tatt ut masser og anlagt en ny trasse som går fra nord i industriområdet og til ny-gangbru (trasse skal ferdigstilles vinter/vår 2018). Traseen er skåret inn i løsmassene i elveskråningen, og skråningen har i den forbindelse blitt avskoget (figur 3). Konsekvensen av avskoging er tosidig: elvebredden vil ikke lenger være ineffektivt strømningsareal, som vil medføre større vannhastigheter og erosjonskraft ved høyre bredde. Men det fjerner også muligheten for rotvelt, som er kjent for å øke erosjon og danne ustabile masser. Det ble i 2013 observert en ustabil sektor av skråningen på høyre bredde (figur 2 og 4), med aktive skråningsprosesser. En mulig årsak til ustabiliteten er undergraving og utvasking av masser ved høy vannføring. I figur 1 kan man se at den ustabile sektoren er i svakt ytterkving, og vil være et naturligt sted for elva å vaske ut masser.

Skråningene opp fra Engsetelva på høyre bredde, mot Svemorka, er relativt bratte (både over og under nyanlagt vei) og vil derfor være særlig sårbare for undergraving. Det synes at skråningen har blitt noe brattere etter påstartet anleggsarbeid (observert ved sammenligning av terrengmodeller).

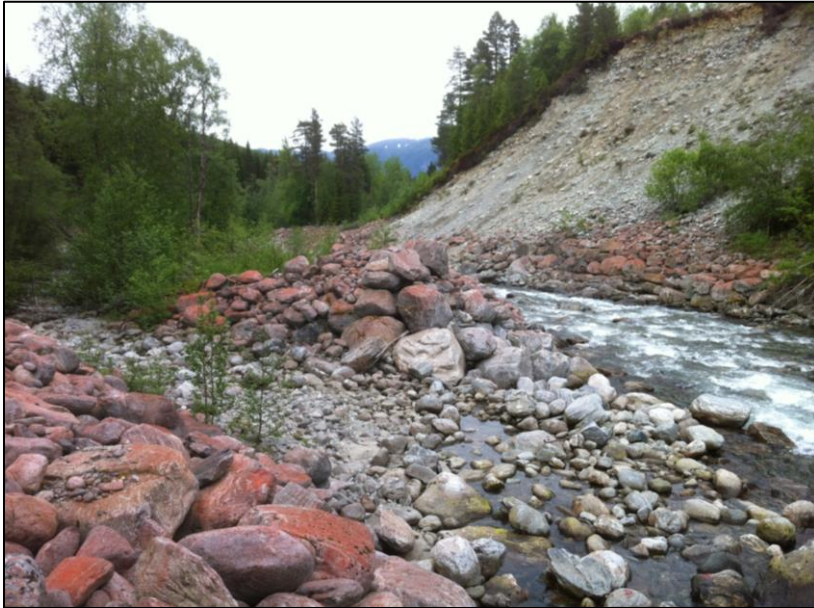
Figur 2 Skråning langs høyre elvebredd er synlig aktiv og sårbar for erosjon.

Elvestrekket i Engsetelva fra ny-gangbru til skarp høyresving med eksisterende erosjonssikring, har bratte elveskråning bestående av lett-eroderbare løsmasser langs høyre bredde, mot Svemorka industriområde. Disse massene er eksponert for utvasking over tid og større utrasinger hvis de ikke sikres. Vi anbefaler derfor at hele dette strekket sikres mot erosjon (figur 4). Sikringstiltak bør konstrueres lik tidligere anbefalinger fra Hydrateam (Hydrateam, 2015).

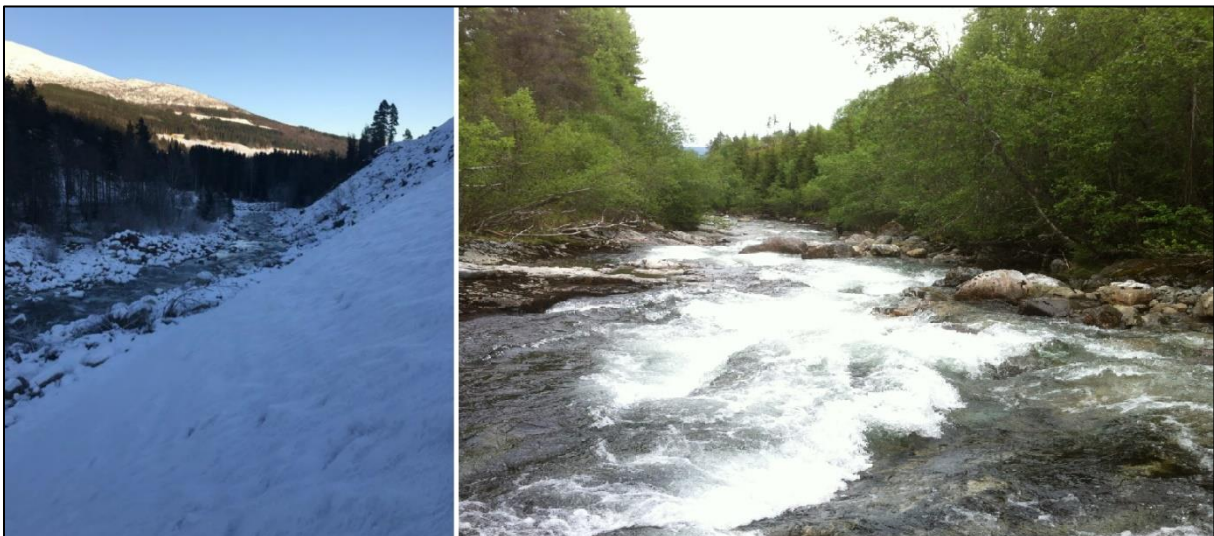
Figur 3 Bilder fra samme område, tatt nedstrøms av høyre bredde mot Svemorka: venstre (2015) uten skog, høyre (2012) med tett skog.

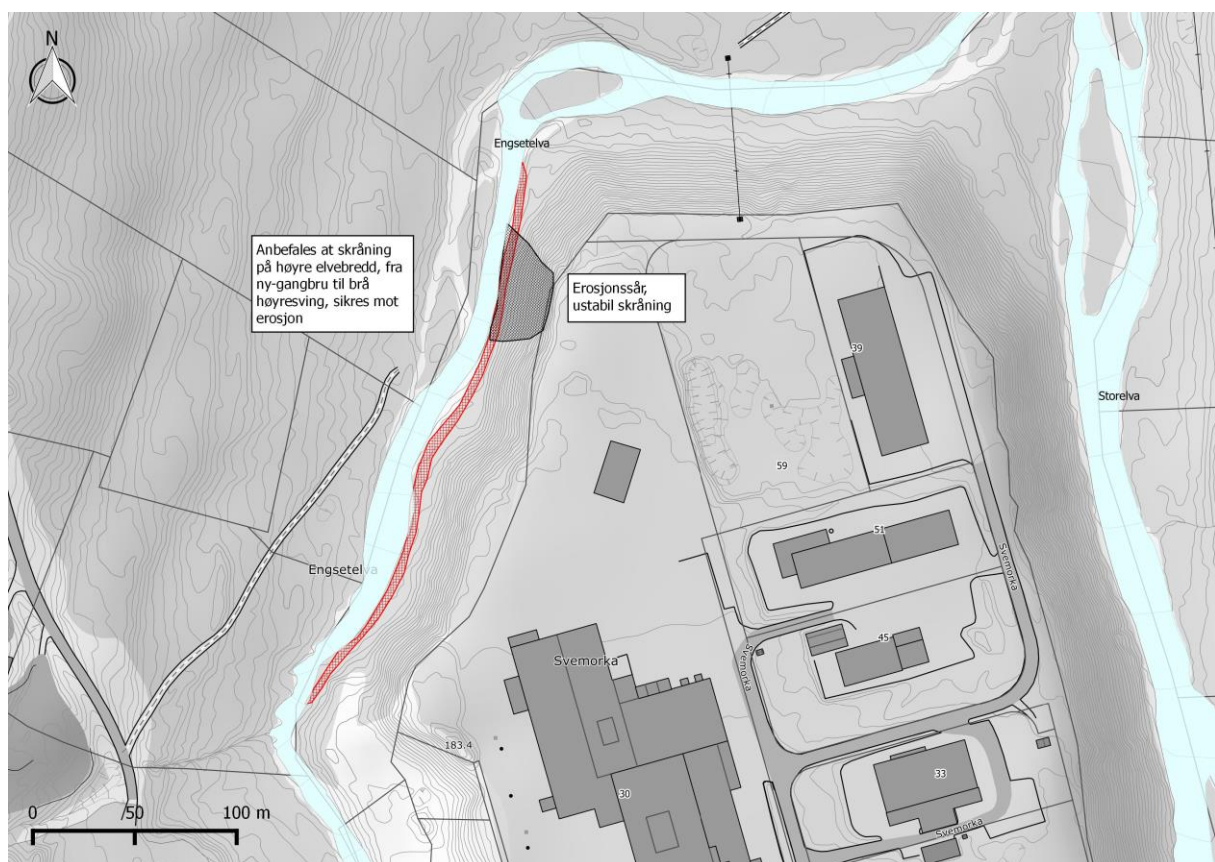
Figur 4 Rød polygon viser hvor Hydrateam anbefaler at utsatte løsmasser sikres mot erosjon.

Vi anbefaler at strekket fra ny-gangbru til skarp høyresving, sikres mot erosjon (figur 4). For dimensjonering av erosjonssikring refererer vi til notatene *Dimensjonering av plastring i Engsetelva - Stranda kommune* (hydrateam, 2015<sup>1</sup>) og *Dimensjonerende 200-års flom med klimapåslag på 20 % i Engsetelva - Stranda kommune* (hydrateam, 2015<sup>2</sup>). Sistnevnte viser vannstand per tverrprofil (profil 9 – 4 dekker området som vi anbefaler erosjonssikring) for dimensjonerende flom, 200 år gjentaksintervall med klimapåslag. Vi anbefaler at erosjonssikring dimensjoneres etter vannlinjeberegningene, med et fribord på minst 0,5m. Sikringstiltakene må tilpasses terrenget og skråningsfoten (NVE, 2009). Ved forekomster av berg i dagen ved nybygd bru over Engsetelva, trenger ikke berget erosjonssikring.

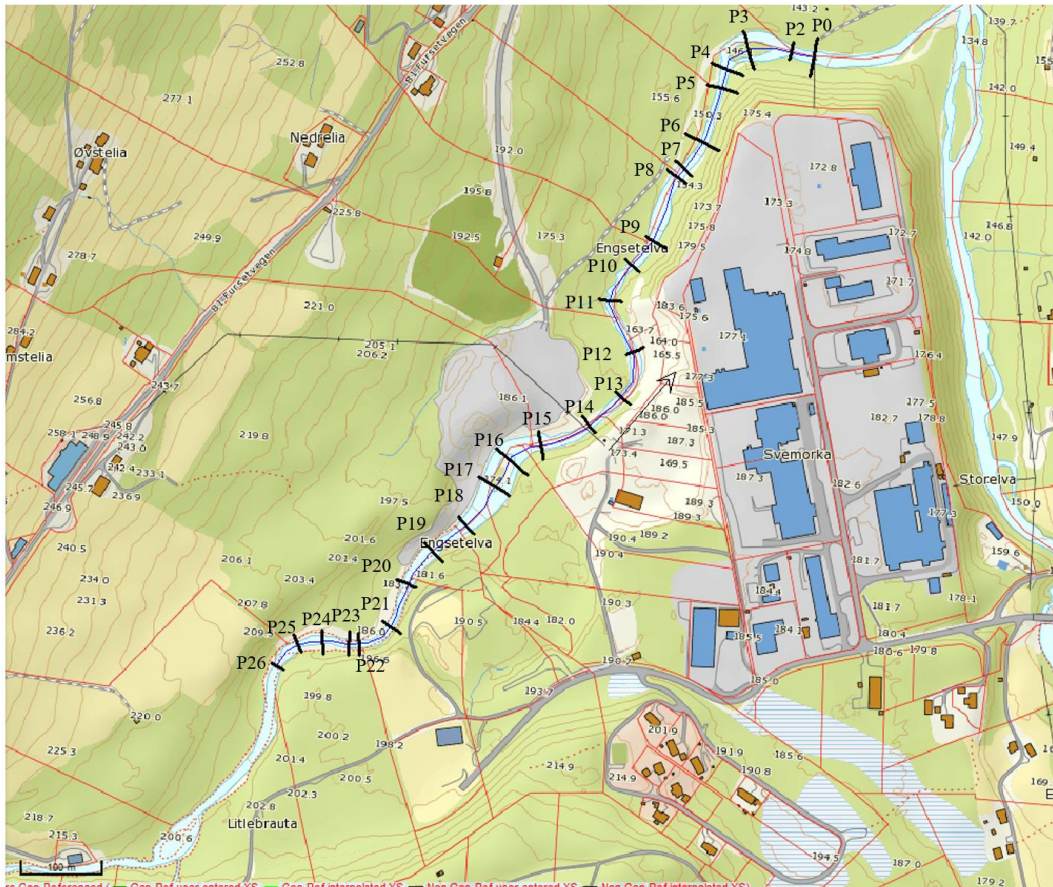
Vedlegg 5 Oversikt over plasseringen av profiler (Hydrateam, 2015. Profil 10 til 4 er aktuelle for strekningen vi anbefaler erosjonssikring.
