## Rasvoll Øvre-Ljøen

Geoteknisk vurderings- og datarapport  
Reguleringsplan

Dokumentnr. 20006-RIG01  
Versjon 1  
23.12.2020

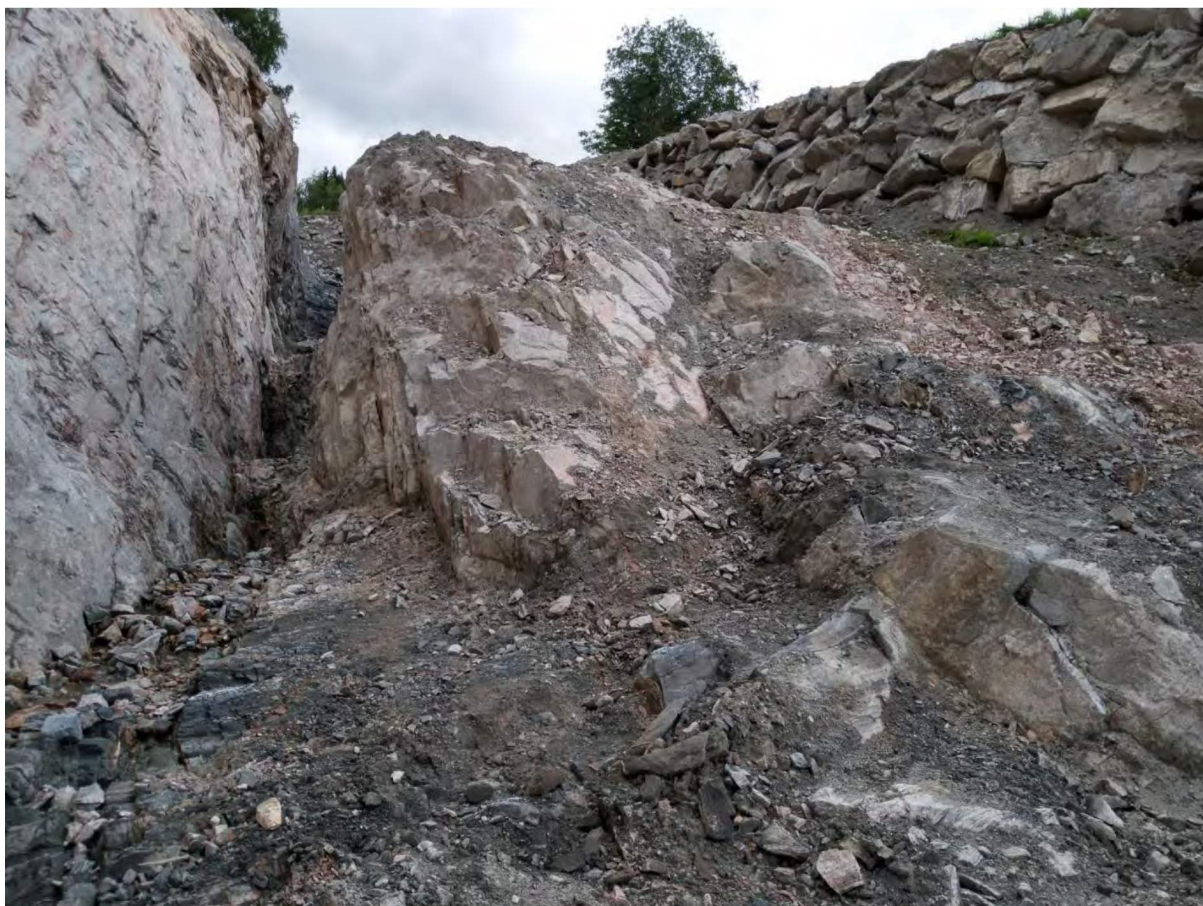
Som en ser av bildene i Figur 4 og Figur 5 er bergoverflate meget kupert, med en bratt bergrygg mot vest.

*Figur 4 Kupert bergoverflate i øvre del av rasvoll (22.12.2020)*

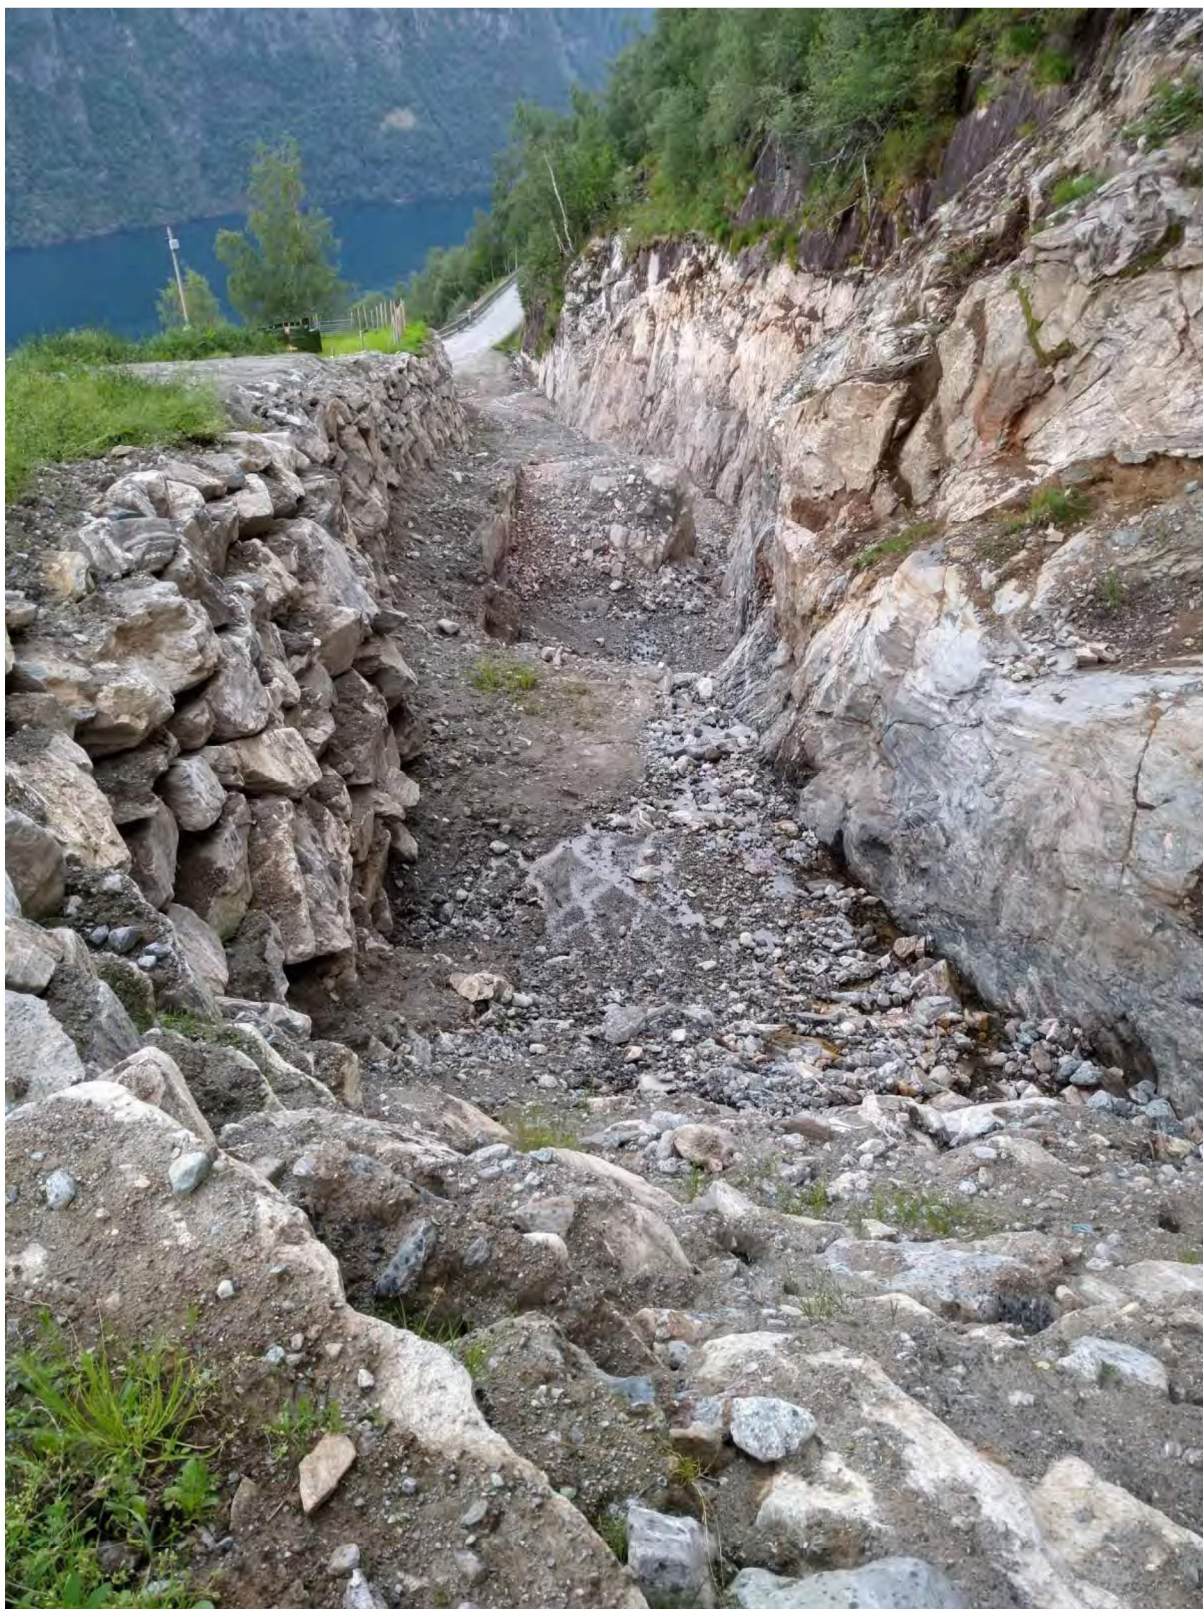
Bredde rasvoll i øvre del varierer, men er stort sett minst 10-15 meter og høyde over 5 meter, rasvollen tilfredsstiller derfor kravene til rasvoll gitt i (1).

*Figur 5 Rasvoll i øvre del. Utgravd bergoverflate og murer med høyde ca. 1-3 meter (22.12.2020)*

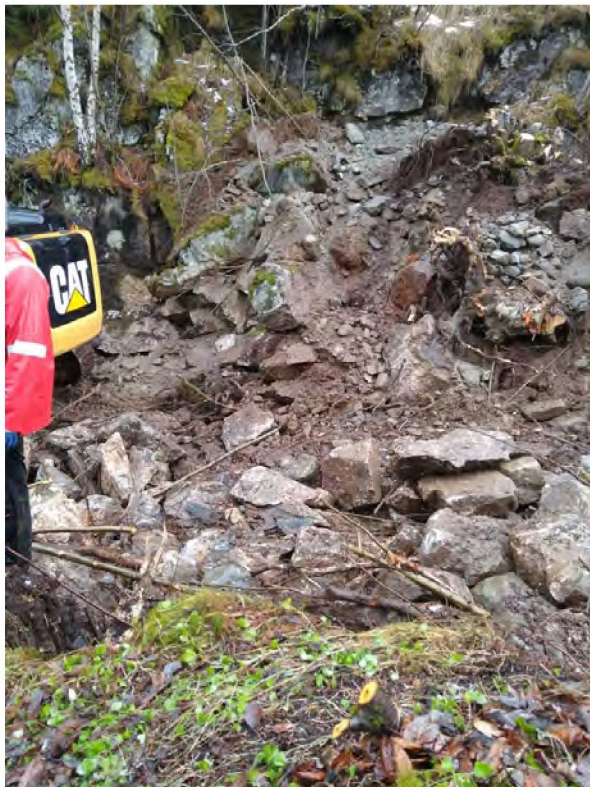
| Observasjonspunkt | Eb1 | | |

11 m på tvers.

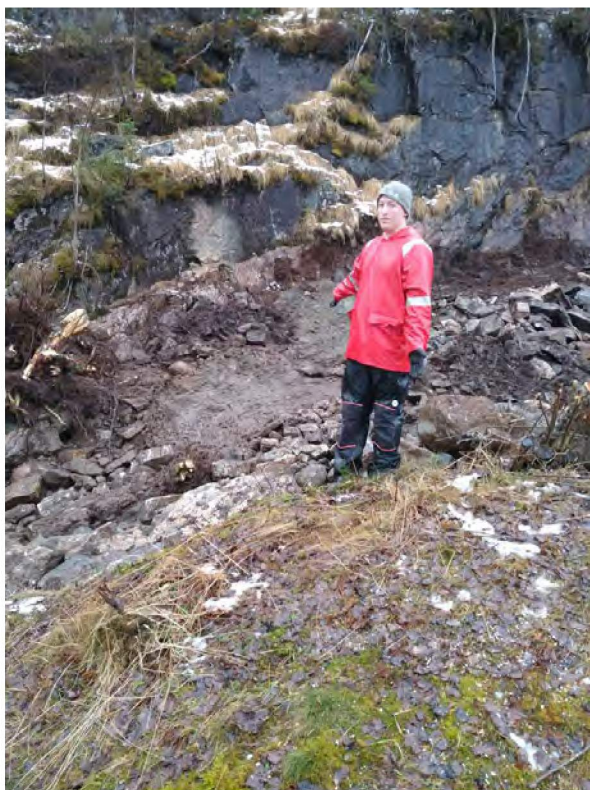
| Observasjonspunkt | Eb2 | | |

14 m på tvers mellom kantene på berg. Ved berg i øverkant ble det gravd til 8 m dybde uten å fine berg i bunn.

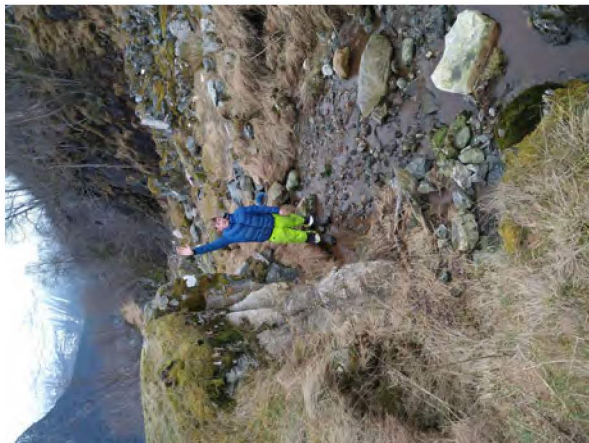
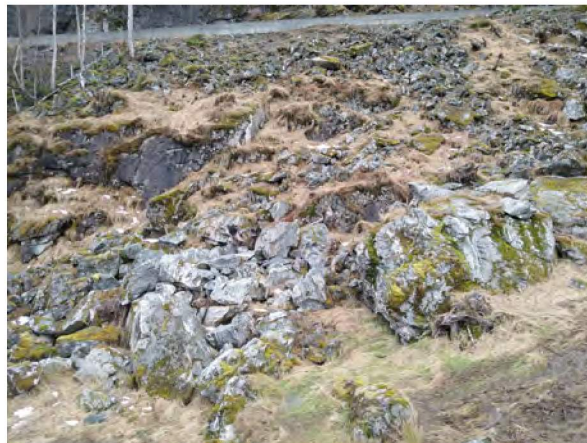
| Observasjonspunkt | Eb4 | | |

Nedre kant av gjølet

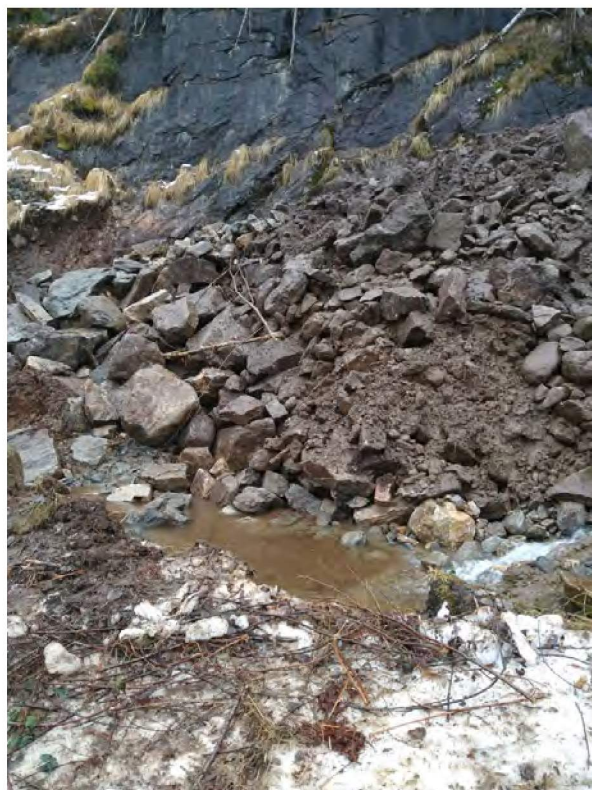
| Observasjonspunkt | Pg1 | | |

Berg på 2 m dybde. Ser ut til å være svært kupert berg, mulig kløft i berget.

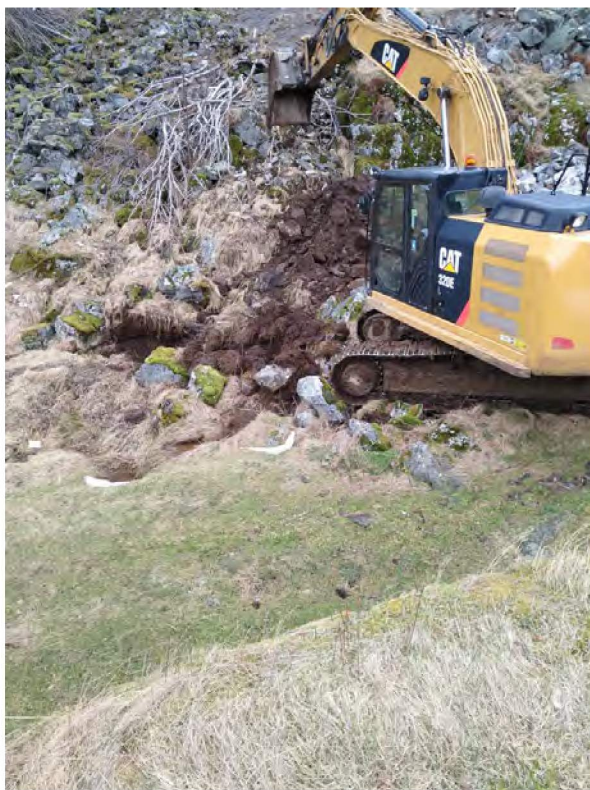
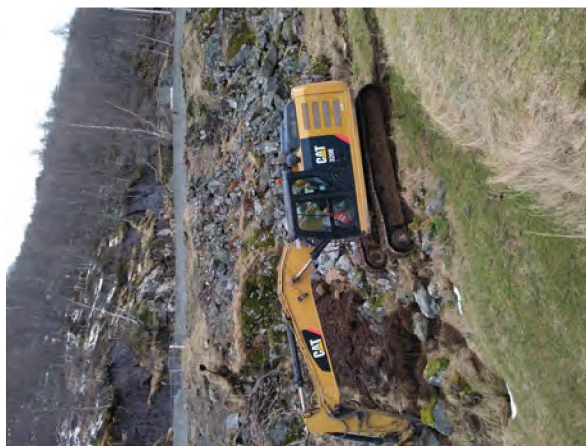
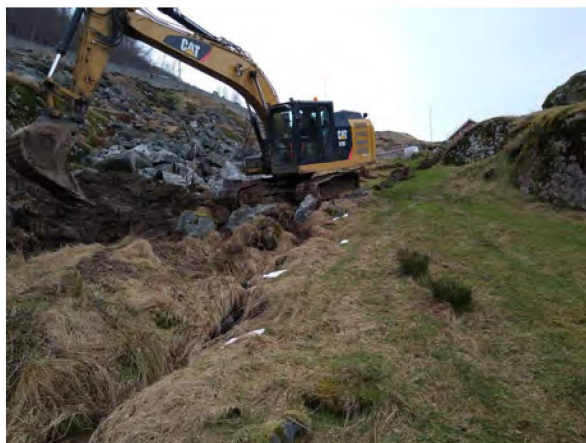
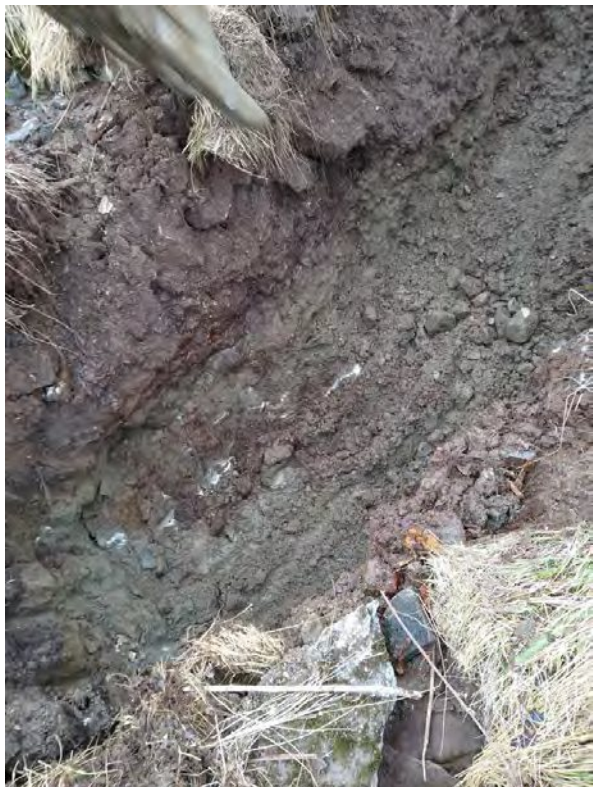
| Observasjonspunkt | Pg2 | | |

Berg over og ved siden av prøvegropp. Bunn av gjøl. 2 m dypt til berg. 2-3 m opp til berg på hver side. Bredde gjøl ca 20 m

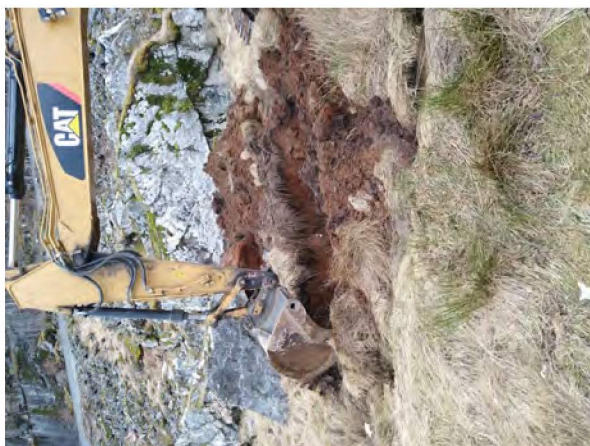
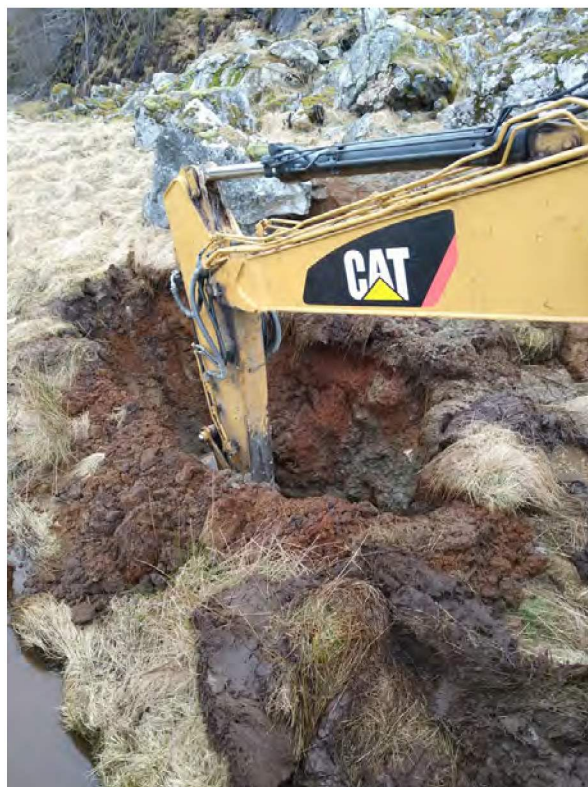
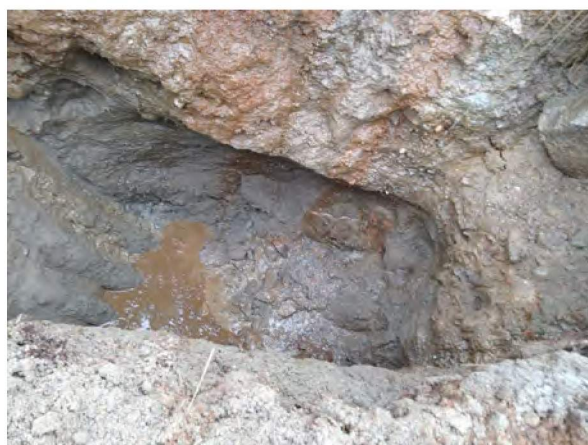
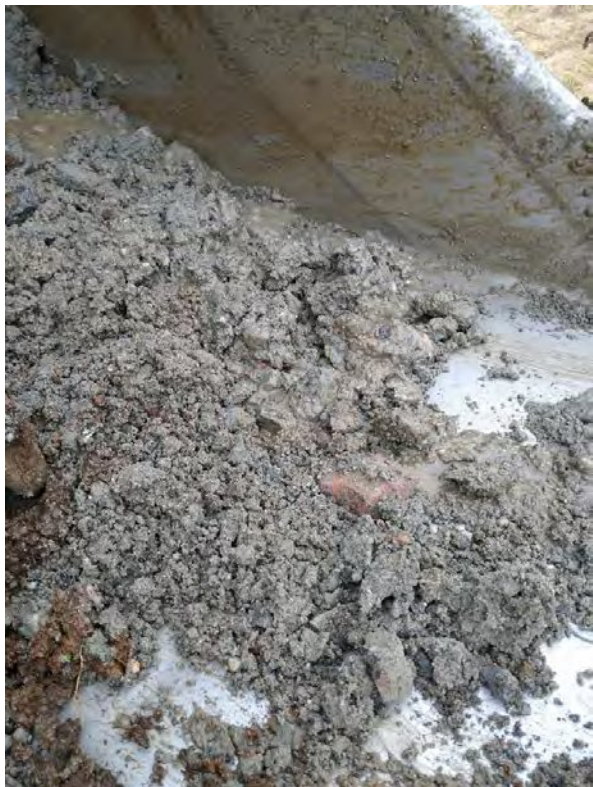
| Observasjonspunkt | Pg3 | | |

Torv over masser med en del silt i. Blir veldig bløtt ved graving og tilgang på vann. Mer sand og grus lengre ned. Relativt rene masser, trolig elveavsatte. Ikke rasmasser. Berg på ca 4 m
