Sunnfjord Geo Center

**Områdestabilitetsvurdering  
for Basecamp Hotel,  
Hellesylt, Stranda kommune**

| Prosjektinformasjon og status | | |
|---|---|---|
| 2021-08-242 | Områdestabilitetsvurdering for Basecamp Hotel, Hellesylt, Stranda kommune | |

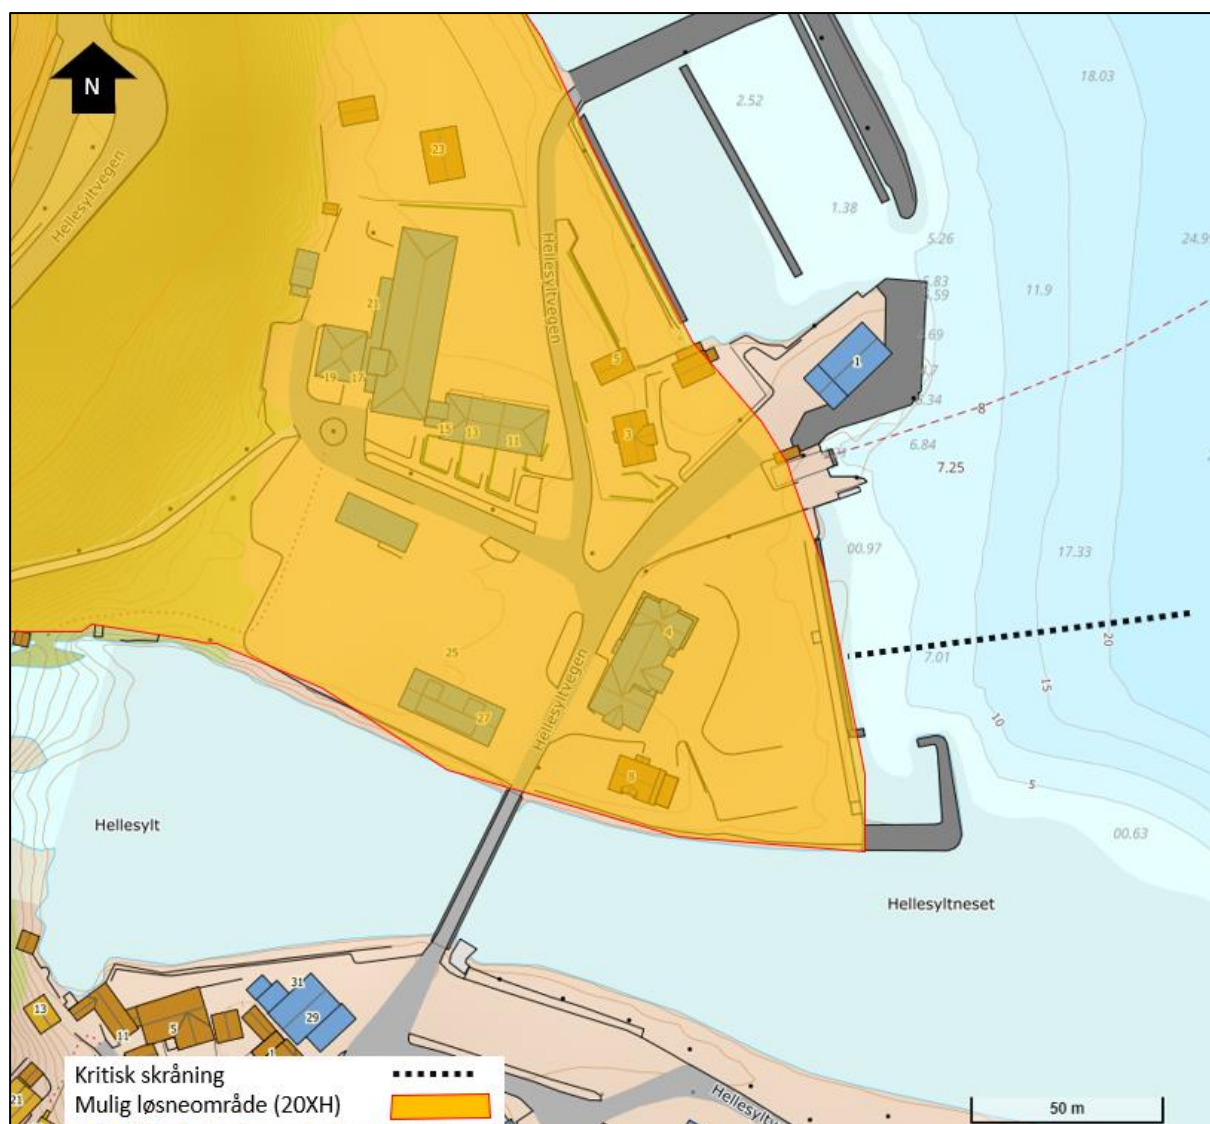
Marbakken anses som kritisk skråning iht. NVE-veilederen. Arealet innenfor 20 x skråningshøyden, H, målt fra bunn av skråningen (inntil 25 m.u.h. i sjø) betraktes som aktsomhetsområde (fig løснеområde). Dette er lengre enn avstanden fra strandkanten i øst til fjellet i vest. Hele tiltaksområdet og Hellesylt for øvrig er derfor å regne som et aktsomhetsområde ut ifra de terrengkriterier som settes i veilederen (Figur 3).

Figur 3. Kritisk skråning ned til 25 muh. i marbakken, og mulig løснеområde. Kilde: Statens kartverk.

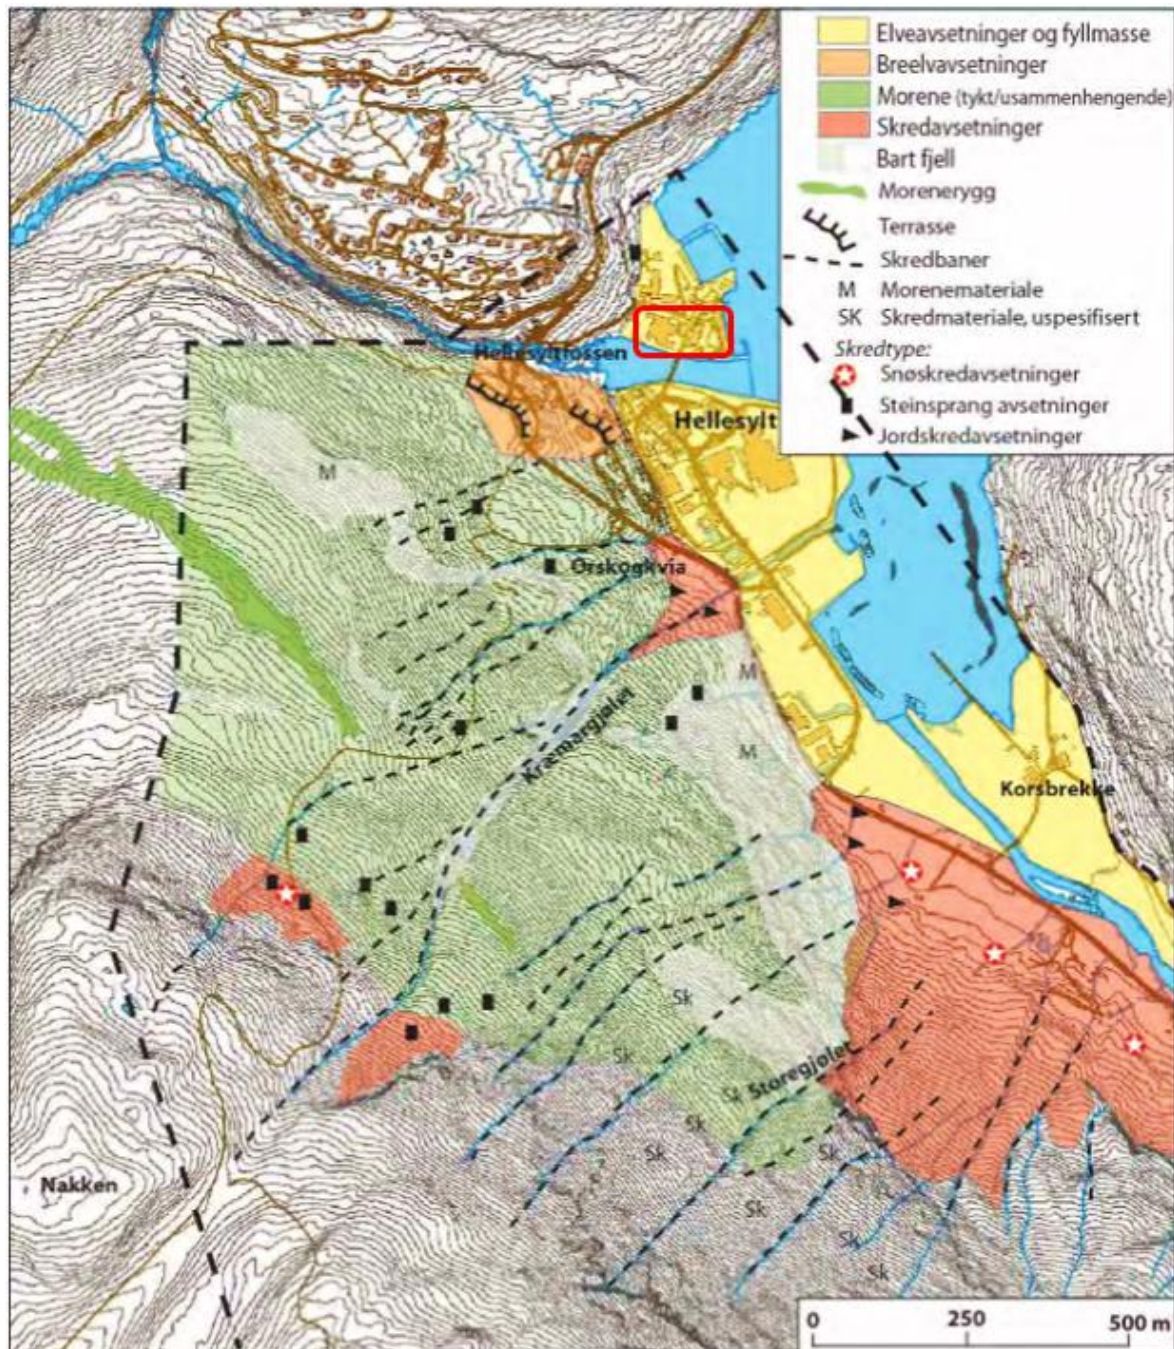
Løsmassekartet viser at det er elveavsetninger og fyllmasser på den aktuelle tomten. Kartet viser bare de øverste sedimentene, og disse kan ligge over marine leirer. Dette skyldes landhevingen etter yngre dryas. Ettersom landet hevet seg (relativt havnivå reduseres) forflyttet strandlinjen seg utover mot havet. Dermed kan grove delta- og elveavsetninger avsettes over marin leire fra tiden havet var dypere.

Figur 5: Kwartærgeologisk kart som viser at tiltaksområdet (rødt rektangel) ligger på elveavsetninger og fyllmasser, nord for utløpet til Hellesyltfossen. Kilde: Blikra m. fl.

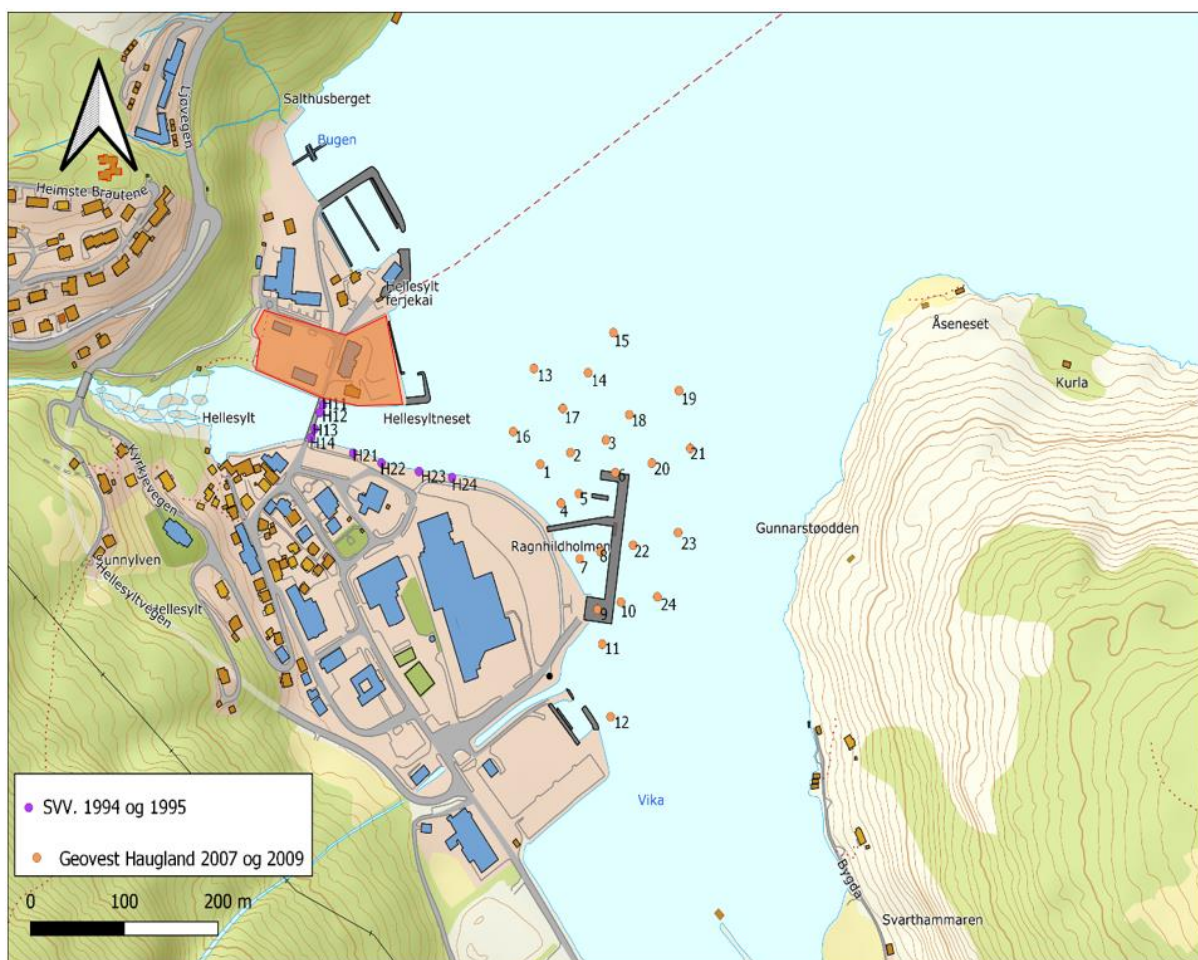
Figur 6. Oversiktskart over mest relevante punkter hvor det er utført grunnundersøkelser. Undersøkelser i «H-punktene» er utført av SVV på 90-tallet. 1-24 av Geovest Haugland i 2007 og 2009. Rød polygon markerer tiltaksområdet. Kilde: Statens kartverk.

Sonderingsprofilene i punktene H21-H24 viser at løsere masser ligger over mer kompakte masser. Mektigheten til de løse massene øker mot øst opptil ca. 15-20 m (vedlegg II). Prøver viser at dette laget består av sand, med tidvis behov for spyling og/eller slagboring.

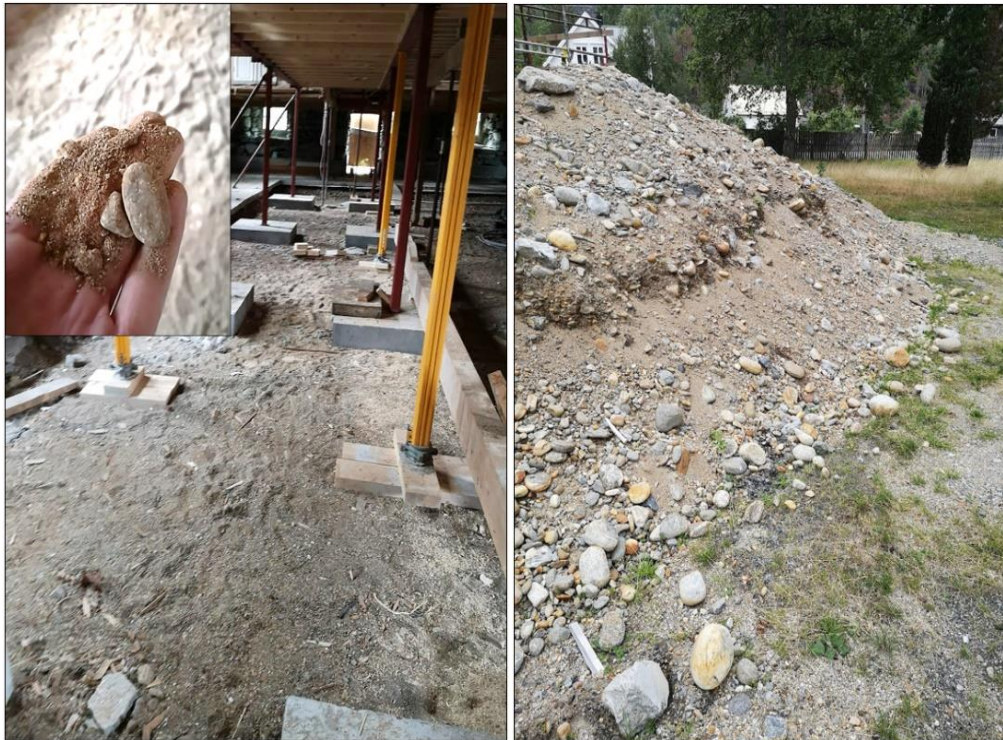
Observasjoner under befaringer av løsmassene under Grand Hotel og en haug med oppgravde masser, viser at løsmassene består av usortert rundet sand, grus og stein, typisk for elv- og breelavsetninger (Figur 8). Det er ingen terrengendringer eller andre forhold som skulle tilsi noen variasjon i avsetningstype fra det grunnundersøkelsene viser, eller som vil påvirke spenningssituasjon og eventuell skredutbredelse i tiltaksområdet.

Figur 8. Observerte løsmasser under grand hotel (t.v.) og i en haug med oppgravde masser øst for Grand Hotel (t.h.).

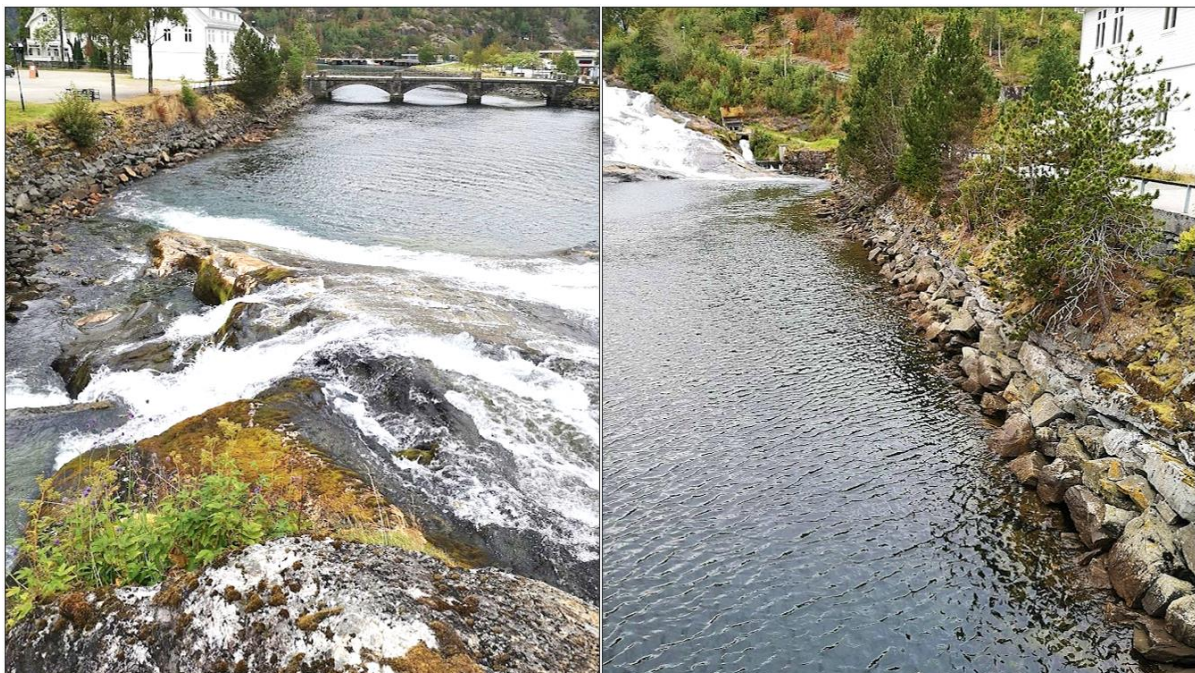
Observasjoner av elven på sørsiden av tomten tyder ikke på at det pågår aktiv erosjon som kan initiere brudd som videre propagerer og danner områdeskred. Elven renner til dels på bart fjell, og er ellers steinsatt (erosjonssikret) langs elvebankene (Figur 9 og Figur 10). Også strandlinjen mot øst er sikret mot erosjon ved plastring med store stein (Figur 10).

Figur 9. Hellesyltfossens utløp i fjorden med steinsatt elvebank uten fare for erosjonsinduserte brudd. T.v.: Sett fra fossen. T.h.: Sett vestover fra Hellesylt bro.

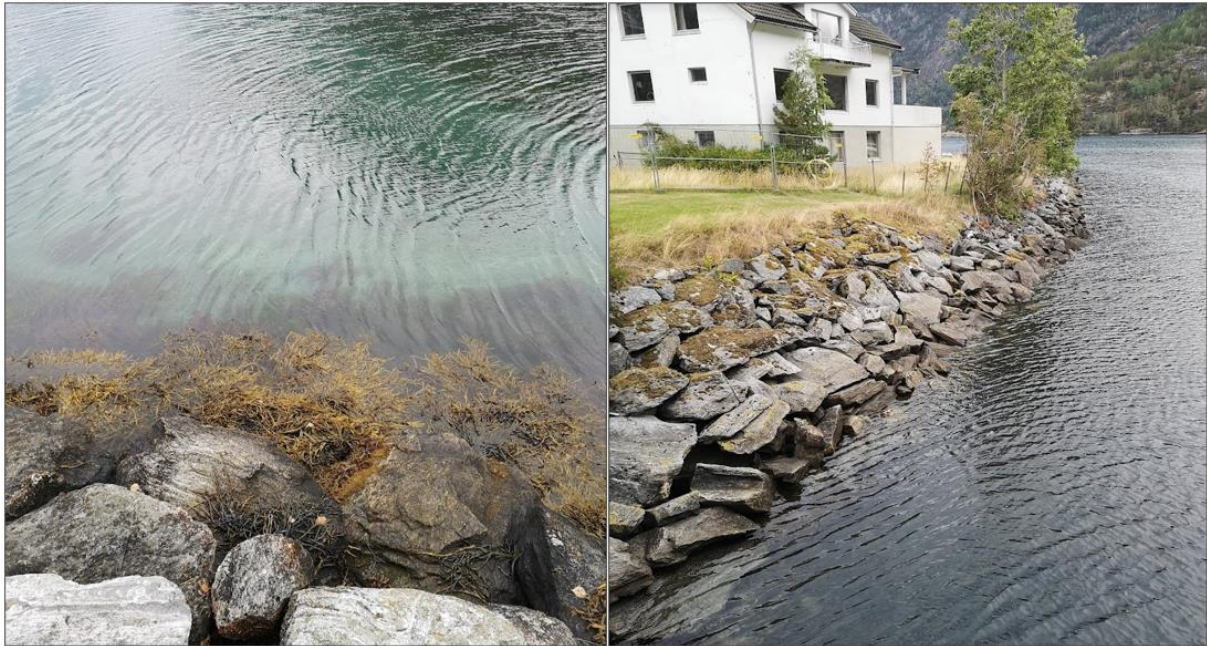
Figur 10. T.v.: Erosjonssikret strandlinje og sandbunn, sett fra moloen på tiltaksområdet mot fjorden i øst. T.h.: Steinsatt elvebank, sett mot nordøst fra Hellesylt bro.
