# Union Hotel AS – vurdering av stabilitet i bergvegg Gjørvahaugane, Geiranger, SK.

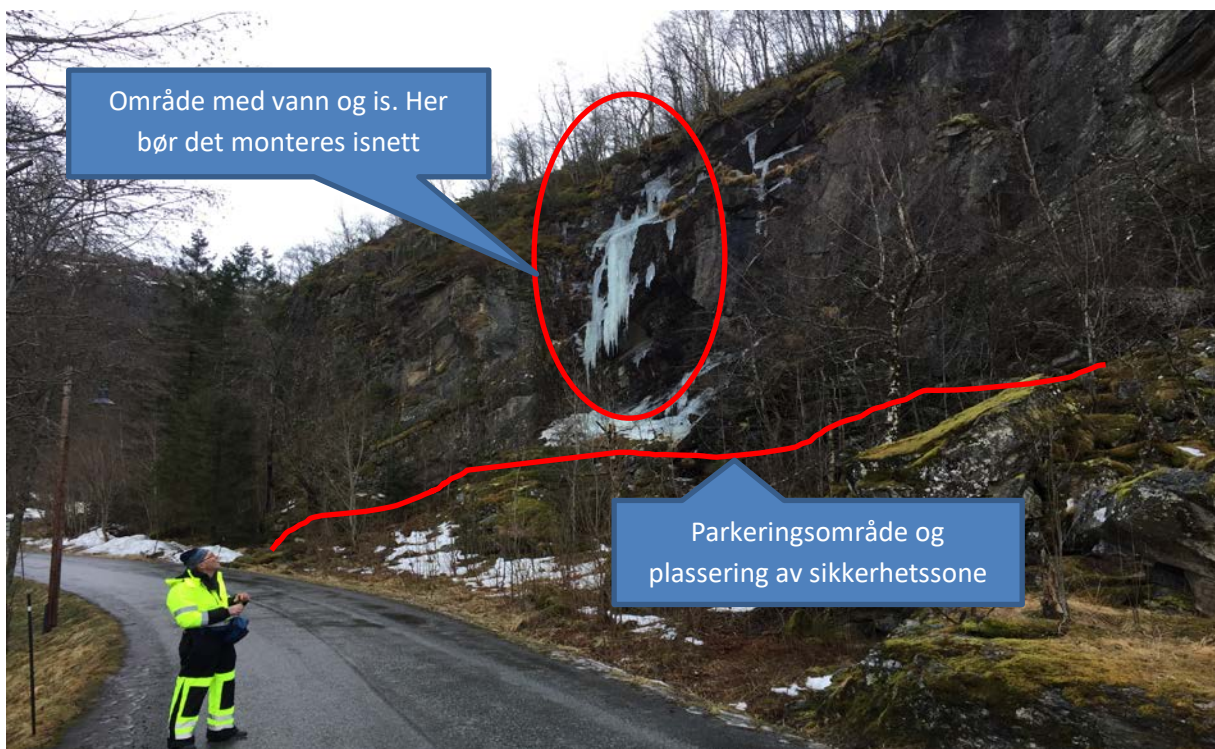
Områder med vannsig og der det dannes is i kuldeperioder må sjekkes ekstra nøye ettersom det på slike steder ofte er mye løs stein på grunn av frostsprengning.

**Område med vannsig og behov for isnett**

Områder med vann og fuktighet sjekkes ekstra nøye. Løse blokker renskes ned, større sikres med bolter og det monteres isnett som festes på kanten av stupet og går ned til 1-2 m over foten av veggen. Det kan også vise seg nødvendig med sikring med nett i andre deler av veggen der berget er spesielt oppsprukket og sikring med bare bolter er vanskelig.
