## Rasvoll Øvre-Ljøen

Geoteknisk vurderings- og datarapport  
Reguleringsplan

Dokumentnr. 20006-RIG01  
Versjon 1  
23.12.2020

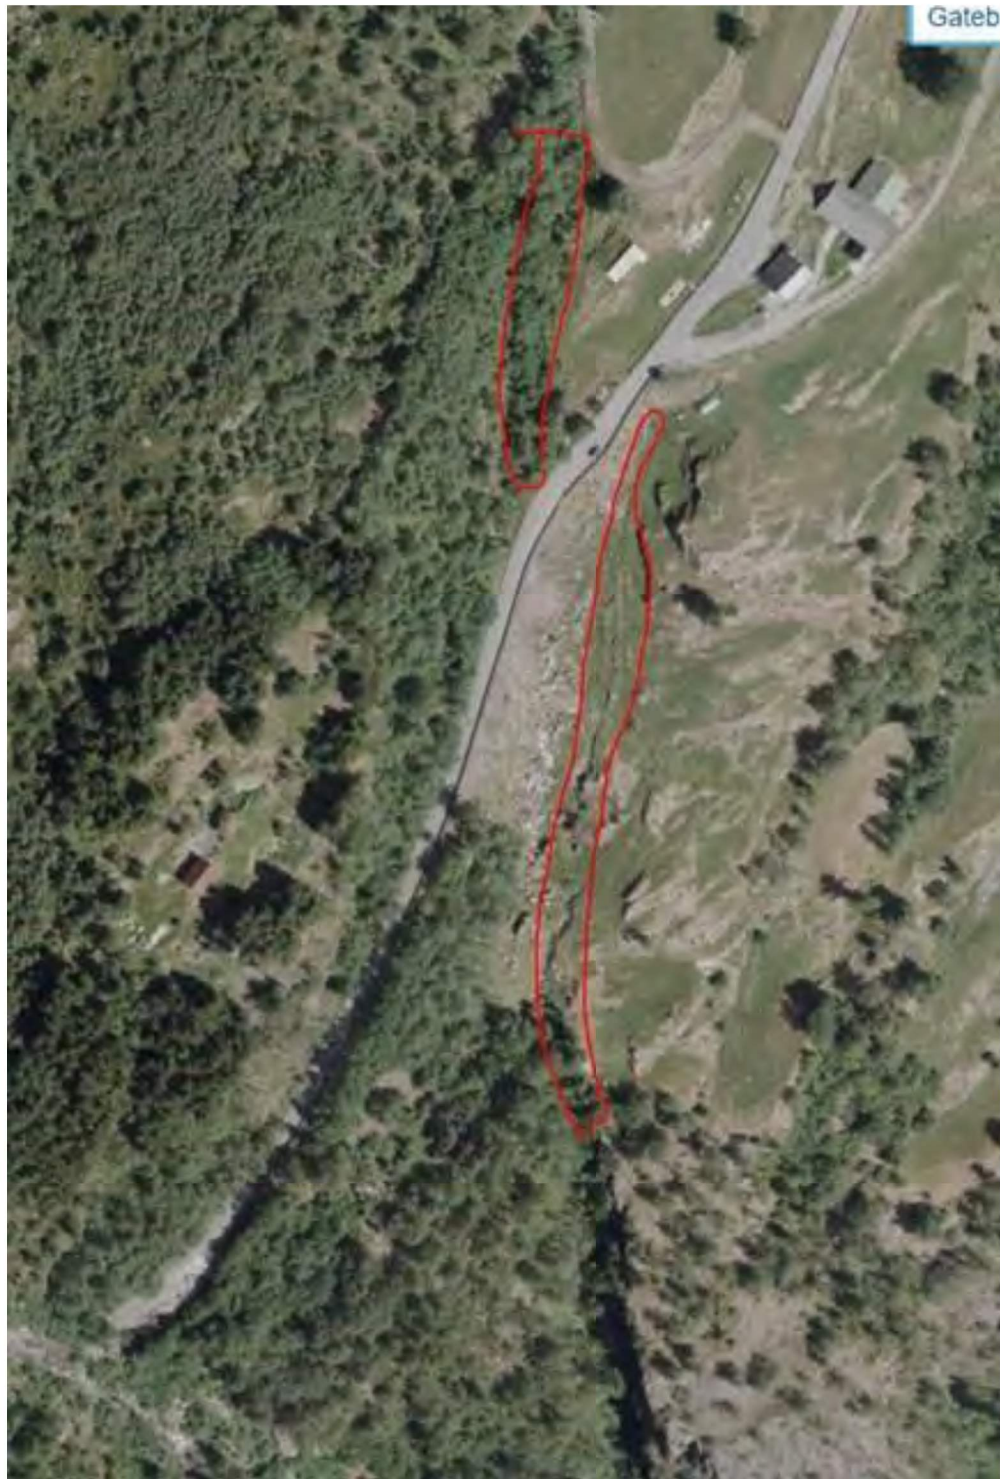
*Figur 3 Mulig plassering av rasvoll for å verne bebyggelse og nytt hotell (22.12.2020)*

Basert på innledende befaring 3. januar 2020 med Magne Bonsaksen fra ERA Geo, grunneier Frank Ole Bonsaksen og maskinentreprenørene Alf og Ole Morten Muldsvor fra Muldsvor Maskin ser det ut til at det kan gå en renne i berget fra Rødkamgjølet oppover mot Ljøsetra. Dette vurderes som en potensielt meget godt egnet lokalisering av rasvoll for å dekke eksisterende bebyggelse og ny hotelltomt.

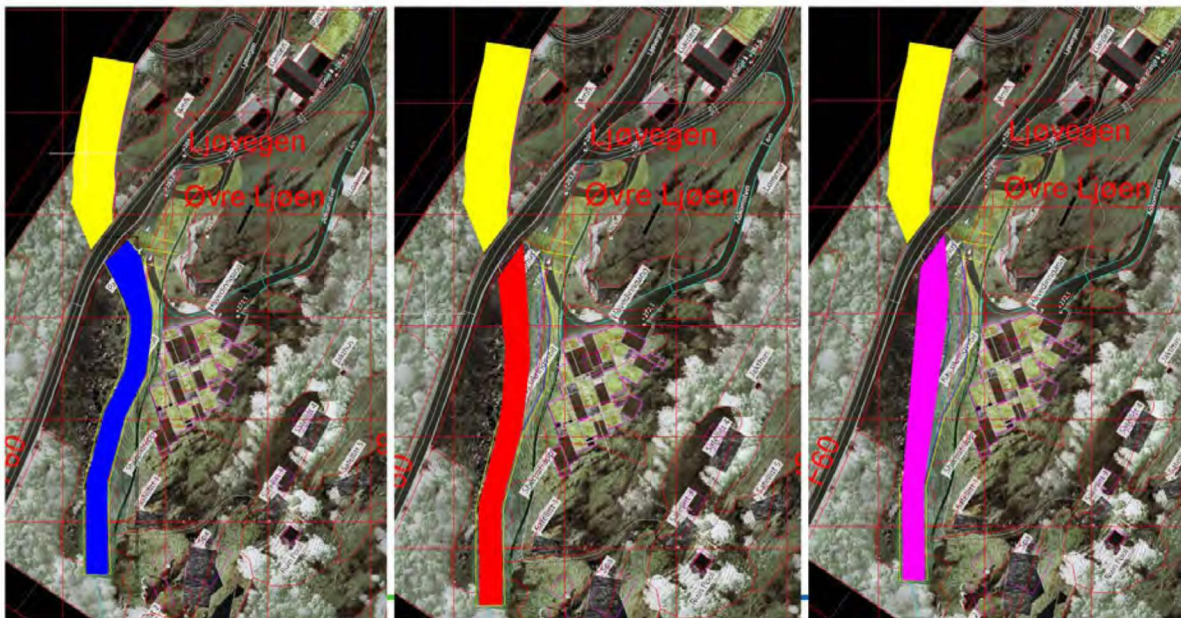
Figur 6 Mulige plasseringer av rasvoll i nedre del. (22.12.2020)

For den nedre rasvollen er det flere mulige plasseringer avhengig av plassering av hotellet. Nøyaktig plassering kan gjøres i forprosjektet.

- Det forventes at rasvoll må ned i terrenget. Rasvoll vil bli veldig stor om den skal bygges opp på dagens terreng.
- Det vil bli noe sprengning for å klare å etablere rasvoll, berg i bunn av voll og noe opp etter kantene.
- I midten av rasvollen, der en passerer hotellet, er det 4 m løsmasser. Dvs. Det blir mye mur.
- Rasvollen kan bli veldig nært hotellet. Det finnes alternativer med jordnagling, mer mur og bortgraving av eksisterende veg som kan ta vollen lengre bort fra byggene.
