Sunnfjord Geo Center

**Områdestabilitetsvurdering  
for Basecamp Hotel,  
Hellesylt, Stranda kommune**

| Prosjektinformasjon og status | | |
|---|---|---|
| 2021-08-242 | Områdestabilitetsvurdering for Basecamp Hotel, Hellesylt, Stranda kommune | |

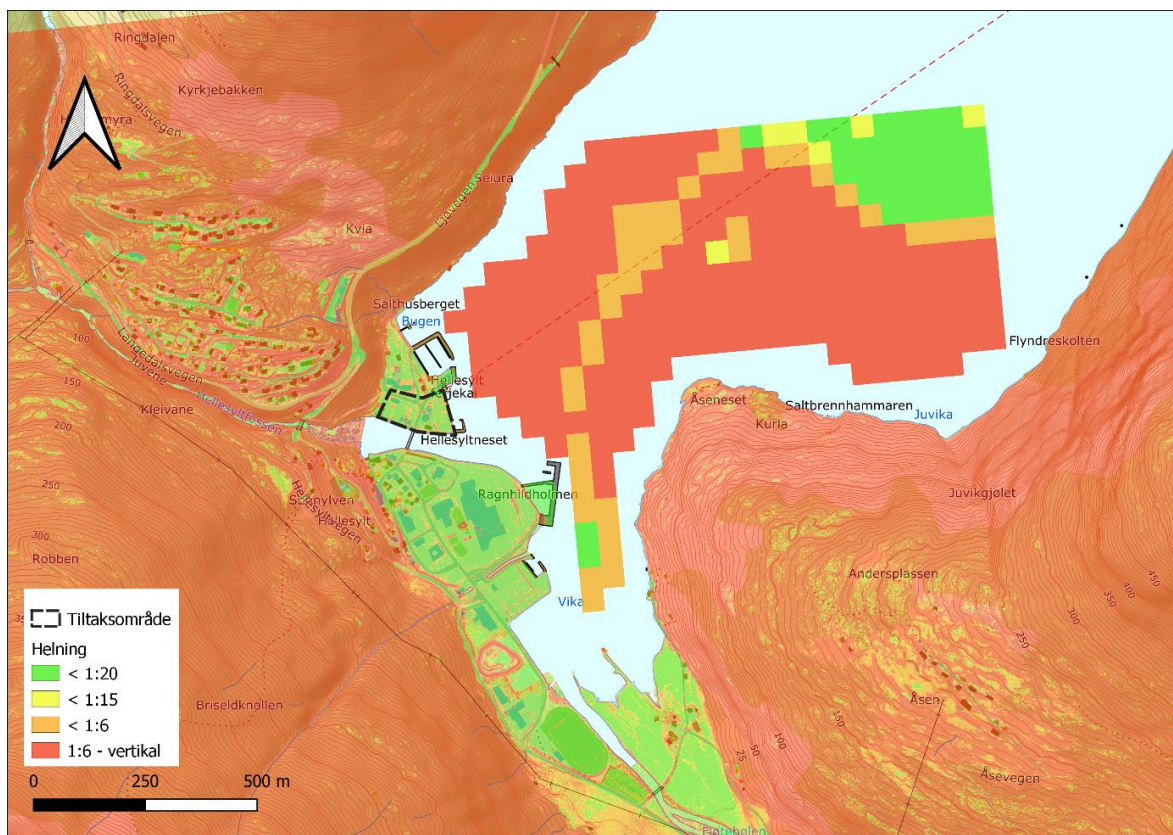
Helningsdata fra tiltaksområdet er vist i Figur 2. Dataene for land er hentet fra hoydedata.no prosjekt *Møre Vest 2015* og for sjøbunnen fra dybdedata.no prosjekt *hydrograf-2013-029*. Tiltaksområdet ligger på et flatt platå på kote 2-5 moh. Terrenget er uten tegn til raviner, og området er begrenset av fjellet i vest og marbakken i øst. Marbakken faller med en helning på ca. 1:3,5 (16 grader) ned til 25 meters dyp, og videre til et flatere område på ca. 160 meters dyp.

Figur 2. Helningskart over området, basert på batymetri (i fjorden) og LiDAR (på land). Kilde: Statens kartverk.

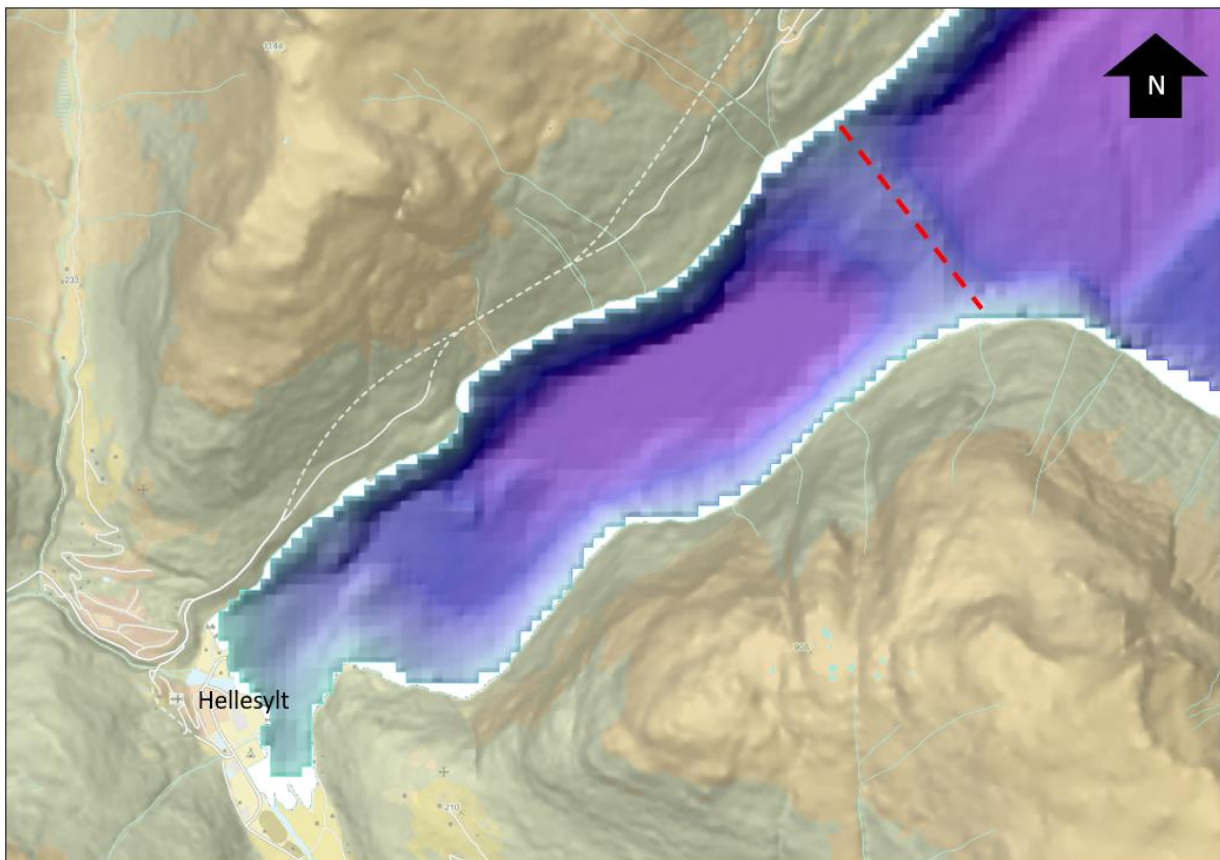
Ytterst i fjordarmen til Sunnylvsfjorden, der den møter Geirangerfjorden, er det avsatt et stort undersjøisk randtrinn som er synlig på undersjøiske kart (Figur 4). Aarseth (1997) beskriver at trinnet er fra yngre dryas, på slutten av siste istid. Isen gjorde da et fremrykk og det ble dannet en endemorene ved brefronten, slik at løsmassene i fjorden innenfor randtrinnet i hovedsak må være avsatt etter yngre dryas.

Figur 4. Dybdekart utklippet fra dybdedata.no fra ©Kartverket (mørk blå = dyp, lys blå = grunt). Kilde: dybdedata.no fra Statens Kartverk

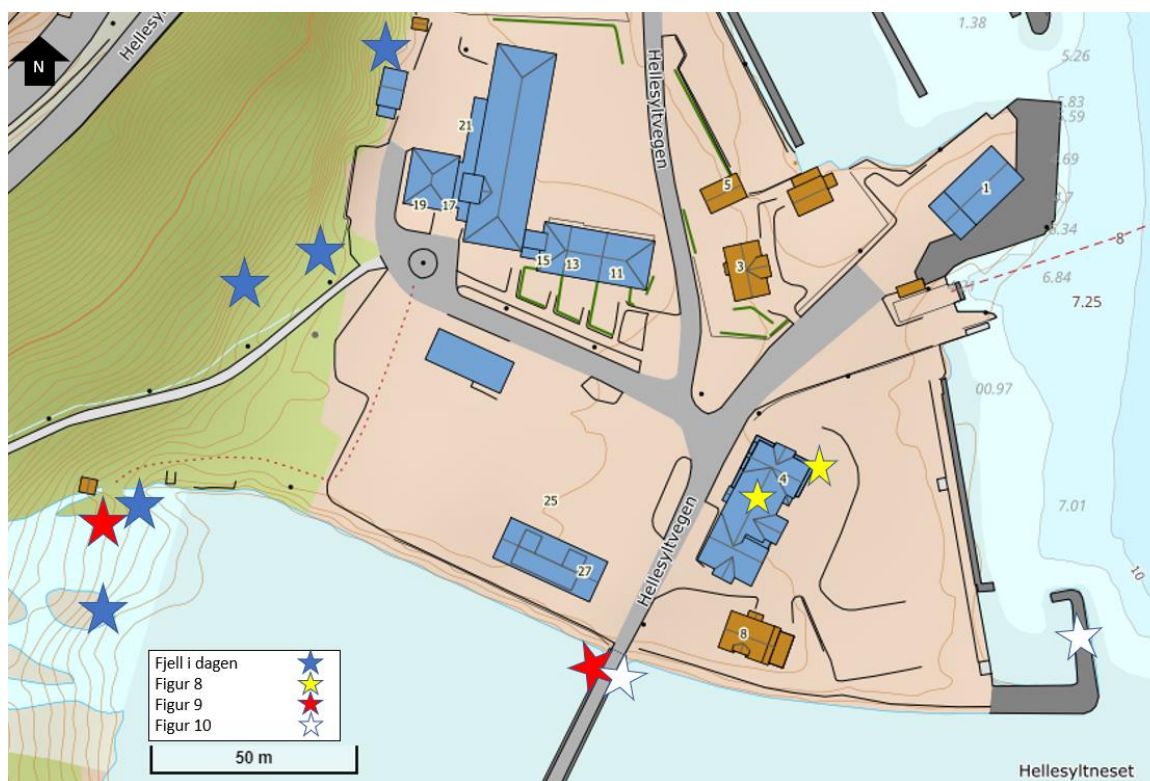
Figur 7. Oversiktskart over observert fjell i dagen og foto fra befaring. Kilde: Statens kartverk.

Observasjoner under befaringer av løsmassene under Grand Hotel og en haug med oppgravde masser, viser at løsmassene består av usortert rundet sand, grus og stein, typisk for elv- og breelavsetninger (Figur 8). Det er ingen terrengendringer eller andre forhold som skulle tilsi noen variasjon i avsetningstype fra det grunnundersøkelsene viser, eller som vil påvirke spenningssituasjon og eventuell skredutbredelse i tiltaksområdet.
